Markkulan Penkereen
Rakentamissuunnittelu ja työmaapalvelu
Samuel Korkeamäki

Taustaa

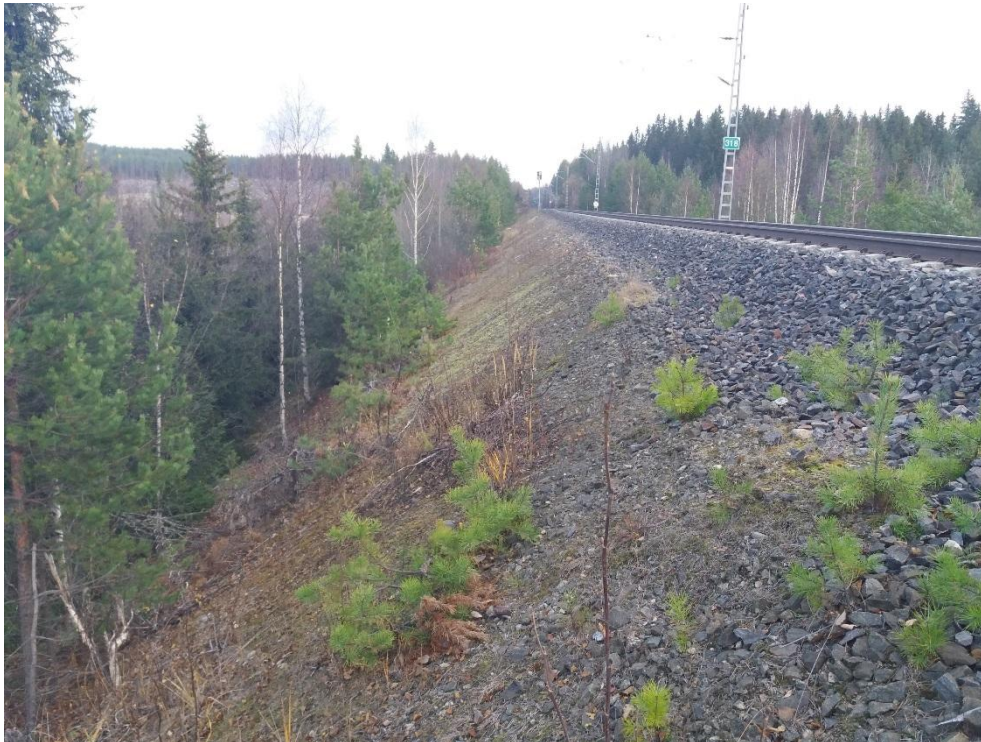
On se korkea!
Ja lohkareitaki se
pitää sisällään

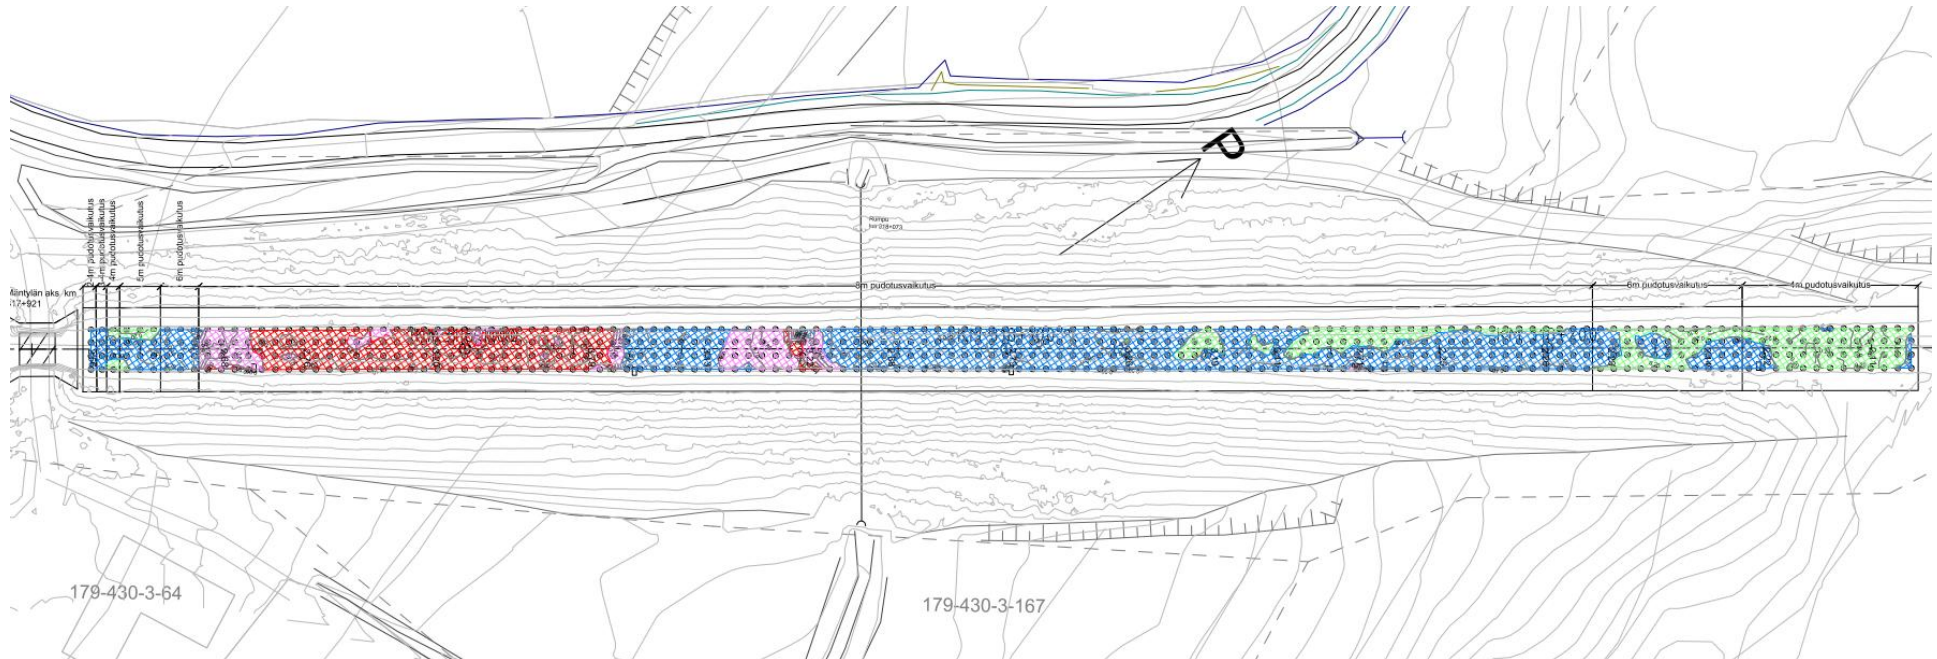
Pudotustiivistyksellä saavutettua penkereen tiivistymistä. Suunnitellut pudotusvaikutukset 3-8 m. Eli suurin teho 8 m pudotusvaikutus = pudotuskorkeus 10 m järkäle 10 t

0,0 m...0,3 m
	0,3 m...0,6 m
	0,6 m...0,9 m
	0,9 m...1,2 m

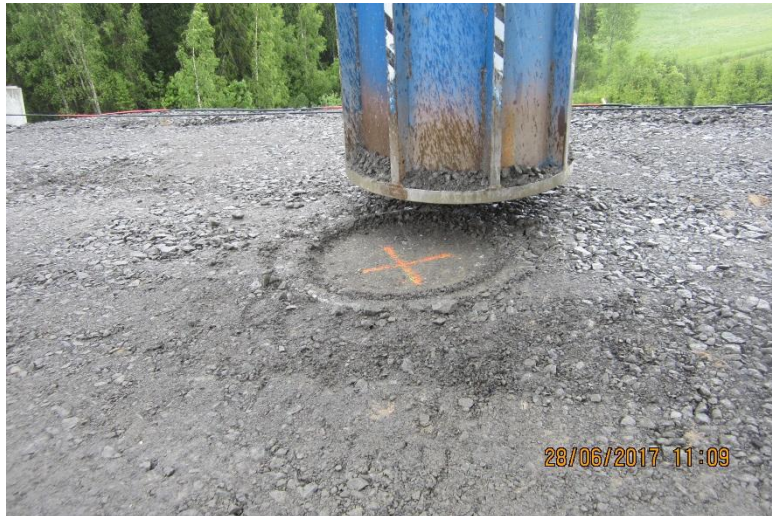
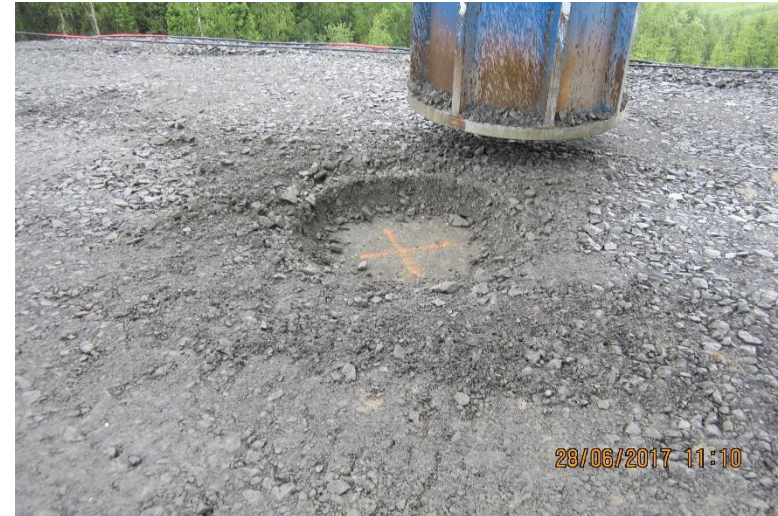
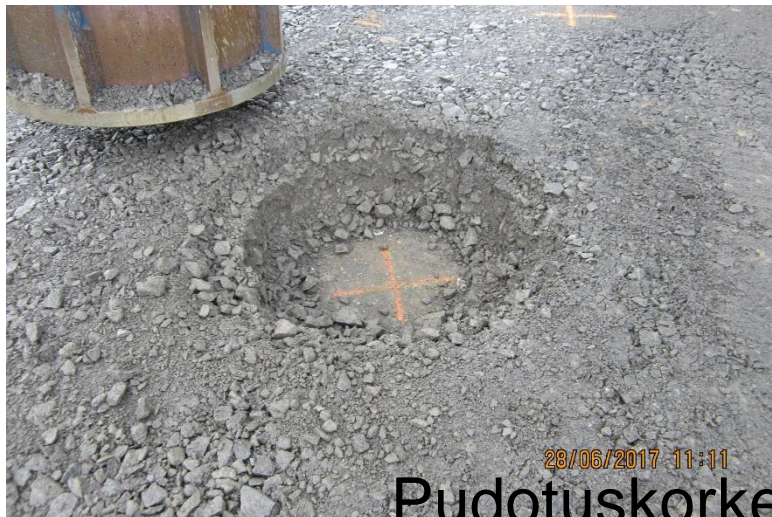
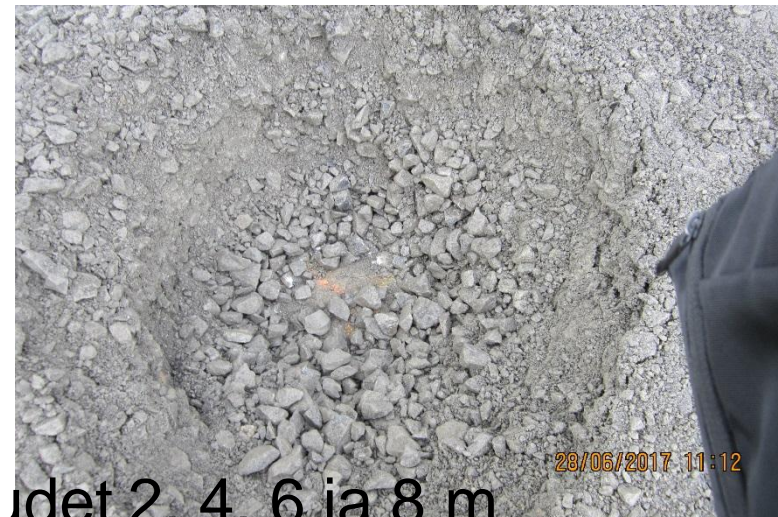
Pudotuskorkeudet 2, 4, 6 ja 8 m.
