Pohjanvahvistuspäivät 2019

Tampereen raitiotie

Tuomo Passi 22.8.2019

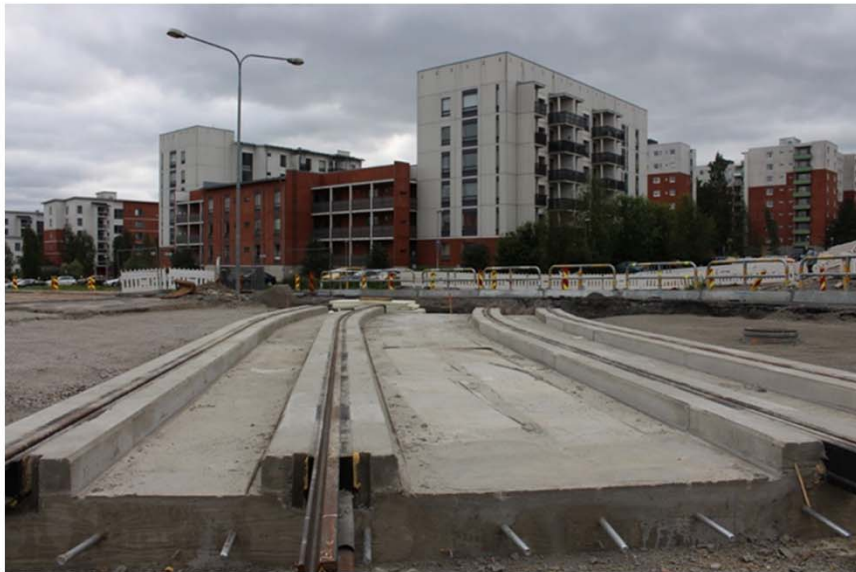
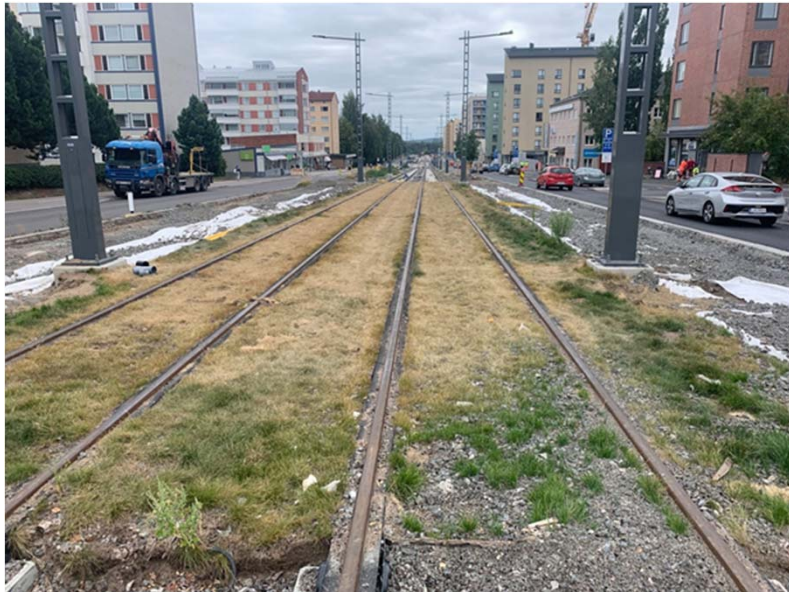
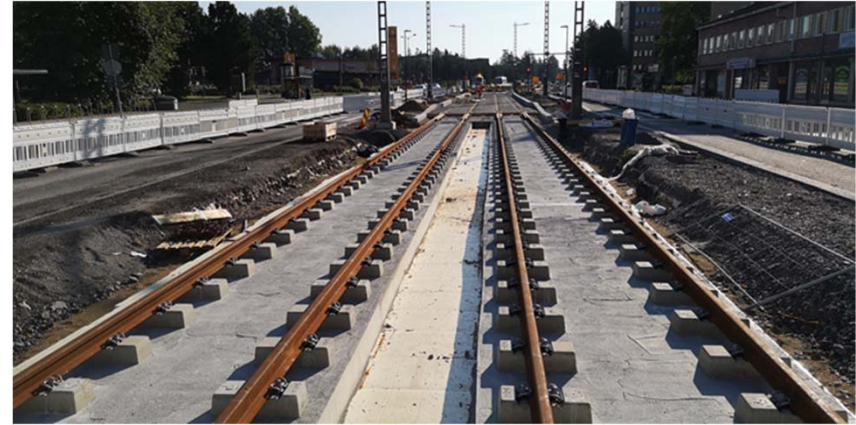
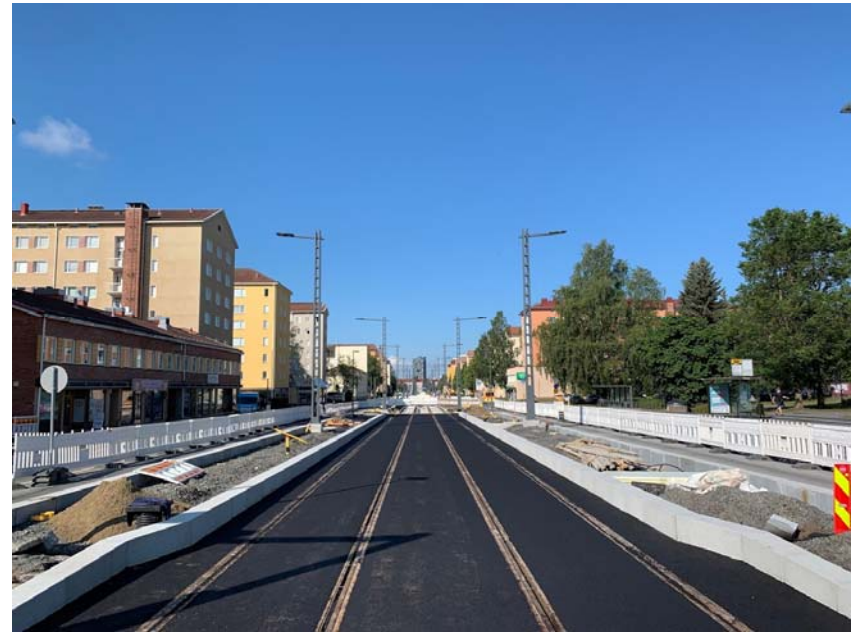
- Ratikkakiskot perustetaan betoniselle kiintoraidelaaatalle osuuksilla, joissa ei sallita raidesepeleirataa
  - Kaupunkiosuudet
  - Alueet, joissa on tieliikenteen ylityksiä tai sekaliikenneväylää
- Laattatyypit tilanteen mukaan
  - Rata sekaliikenneväylällä
  - Rata omalla väylällä (asfalttipinta)
  - Rata omalla väylällä (nurmikkopinta)

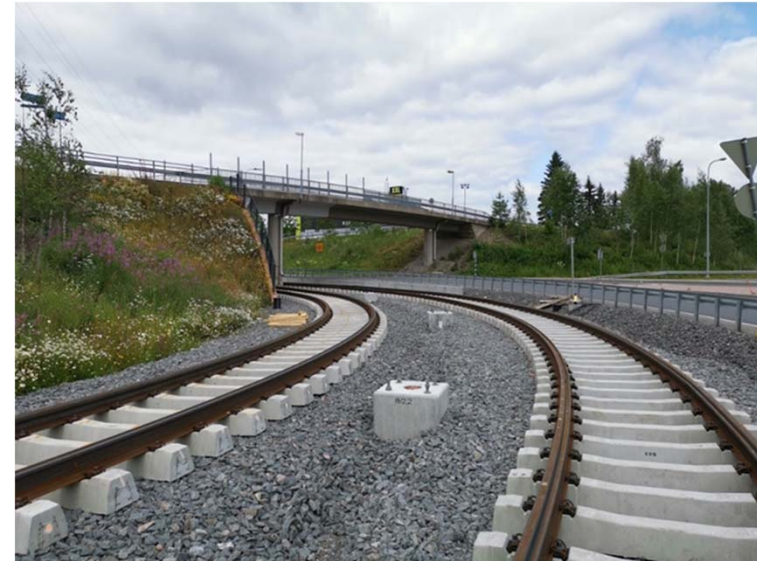
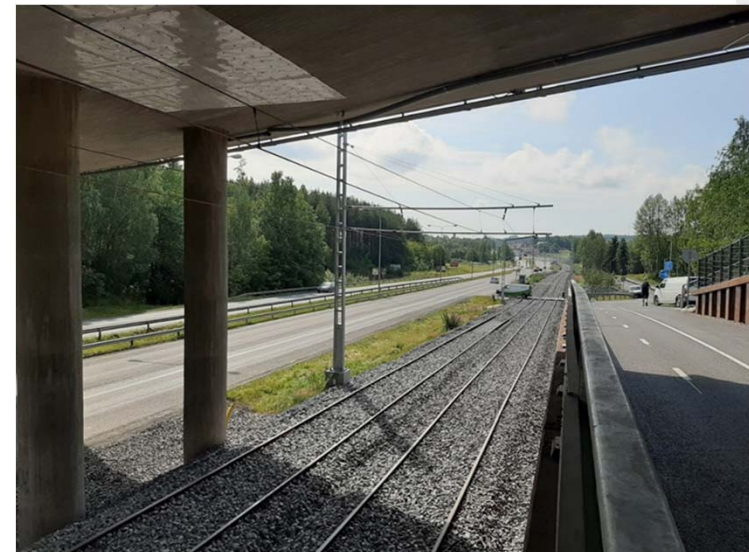
- **Päällysrakenne**  $h=500\text{mm}$ 
  - Kiskot 49E1, pölkyt, tukikerros
  - Tukikerroksena raideseveli 31/63mm
- **Alusrakenne**
  - Yhdistetty eristys-välikerros
  - Sr tai KaM 0/63
- Pohjamaa/maapenger

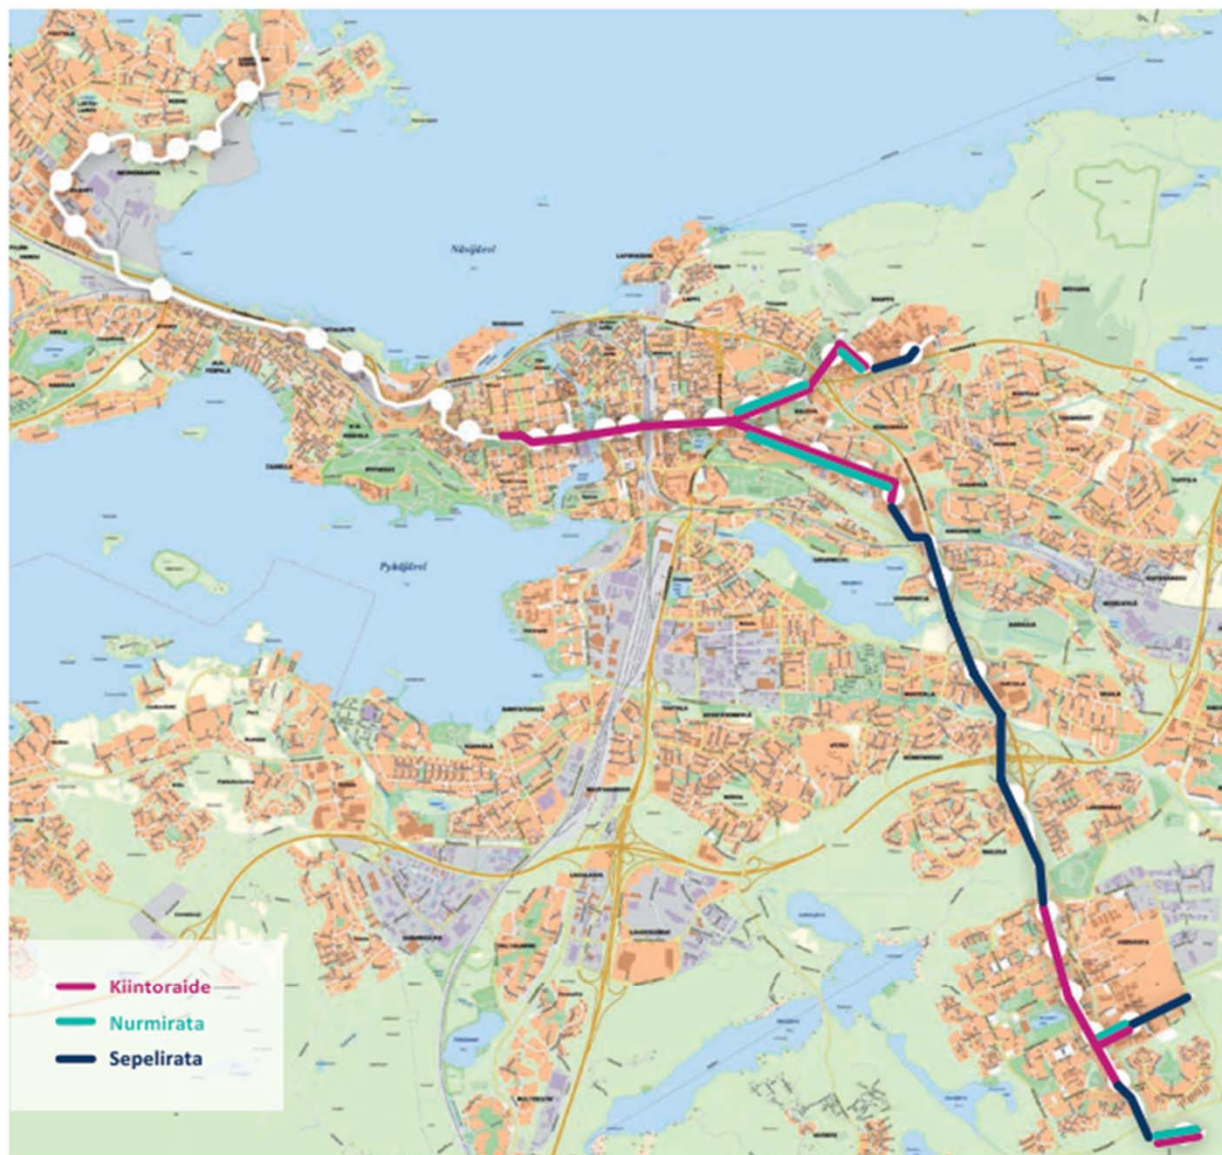
Kuva: Eri raidetyyppien sijainti osalla 1.

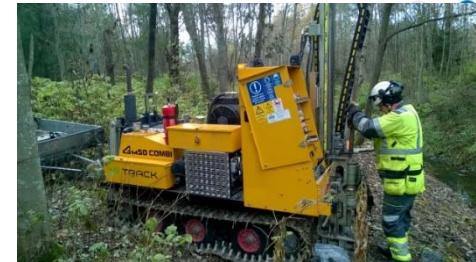
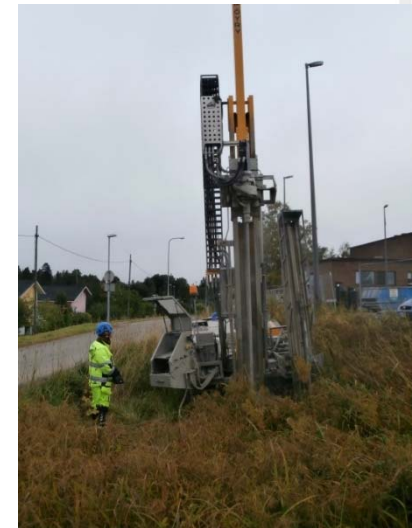
- Lähtökohta
  - Yleissuunnitelma ei tehnyt yhtään tutkimusta
  - Tampereen kaupungin pohjatutkimustietokanta käytössä heti hankkeen käynnistyttyä
- KAS-vaiheen tutkimukset
  - Pohjatutkimusmäärä noin 780 tutkimusta. (OSA 1)
    - 200 kpl routatutkimuspistettä kaduilta raitiotielinjan kohdalta
    - 170 kpl porakonekairausta kallionpinnan selvittämiseksi siltapaikoilla ja avorataosuuksilla sekä kaduilla (Hervannan kadut)
    - 340 kpl puristin-heijari/painokairauksia maakerrosten selvittämiseksi kaduilla ja avorataosuuksilla sekä siltapaikoilla
    - 70 kpl maanäytepisteitä, siipikairauksia, koekuoppia, pohjavesiputkia

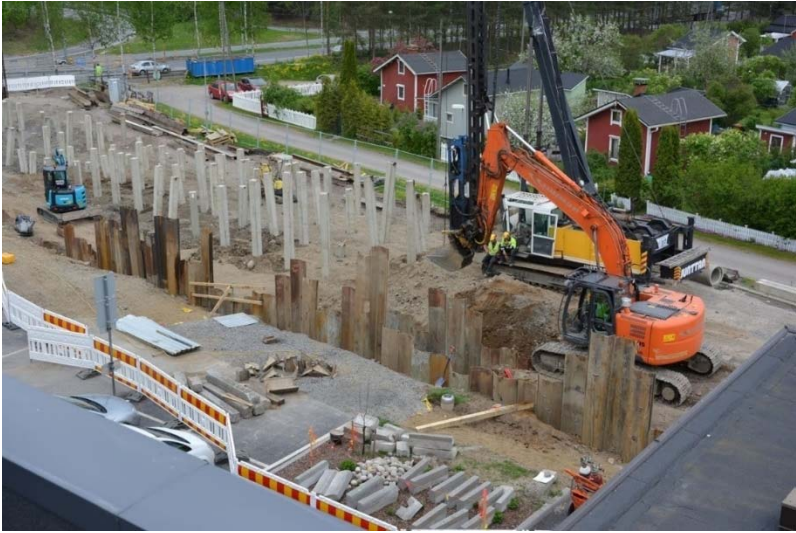
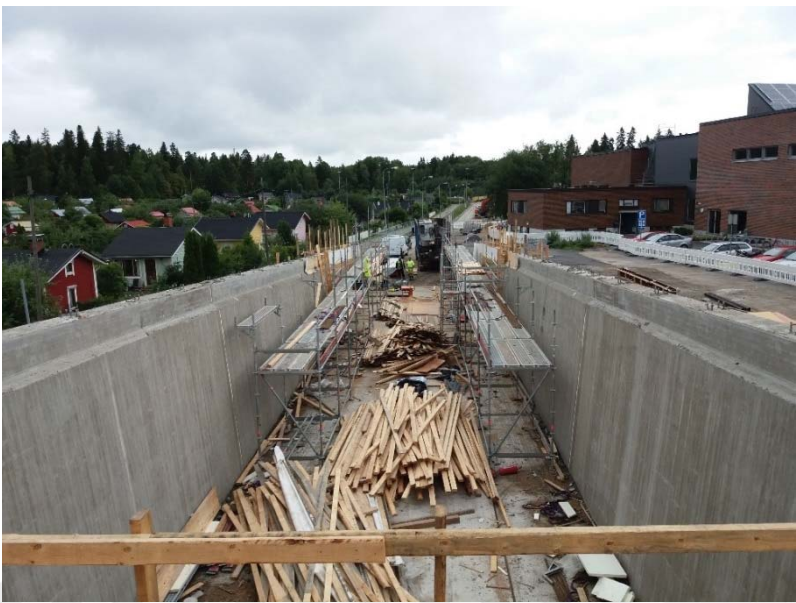
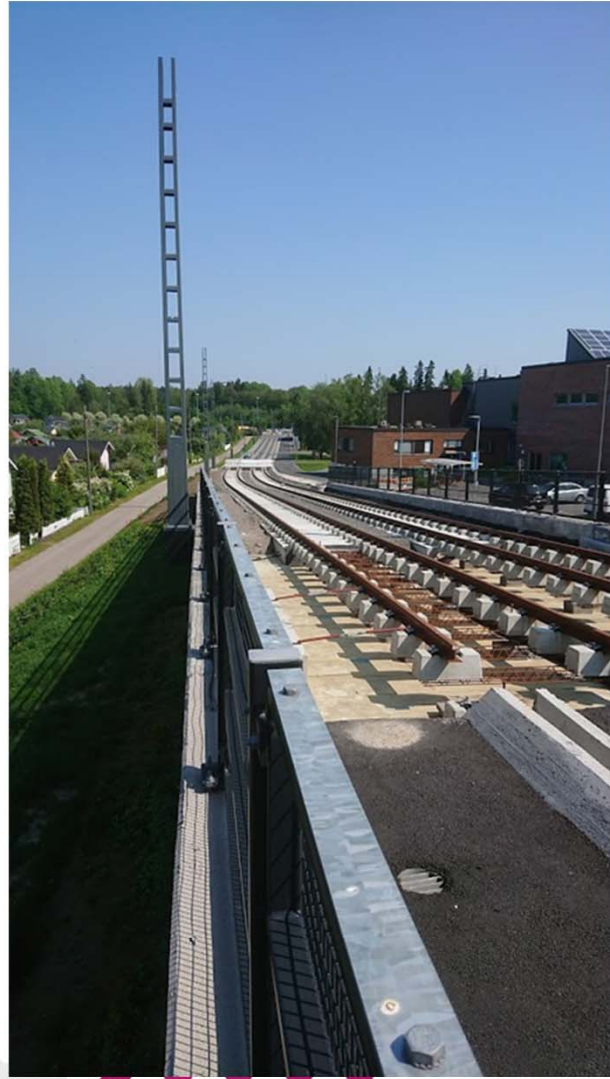
- Raitiotielinja Kekkosen uuden alikulkusillan jälkeen korkealla luonnolliseen maanpintaan nähden
  - Katurakenteen alla noin 4...5m savikerroksia
  - Penger tukimuurien sisällä tilanahtauden vuoksi (kaukalo), noin 50m
  - Tukimuurit paalulaatan päällä
  - Kaukalon jälkeen pohjamaan esikuormitus, noin 50m

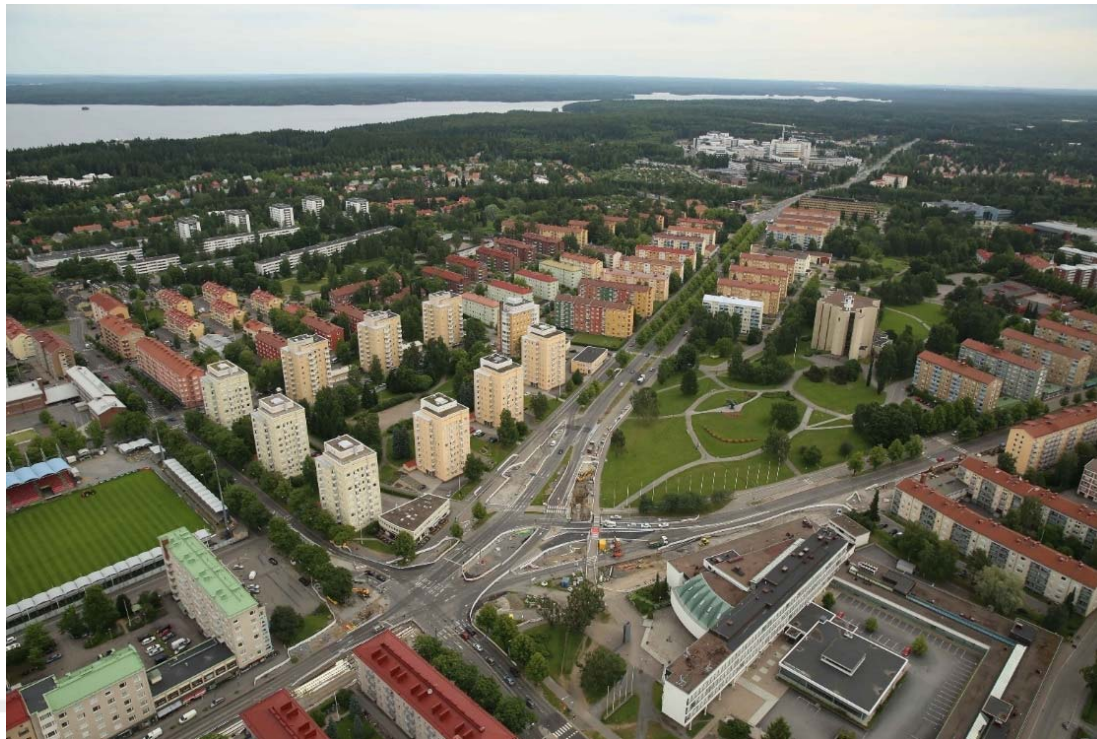
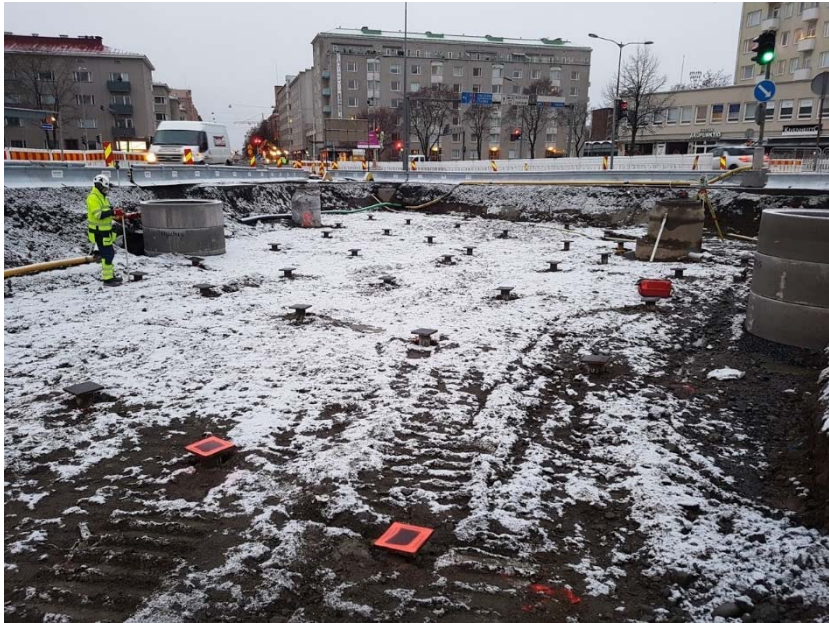
- TAYS-haaran ja Hervannan valtavyölyän haaran vaihderisteysalue
- Kadun rakennekerrosten alla pieniä turvealueita ja savea noin 4..5m kerros
- Homogeeninen alusta; vaihdealue paalulaatalle

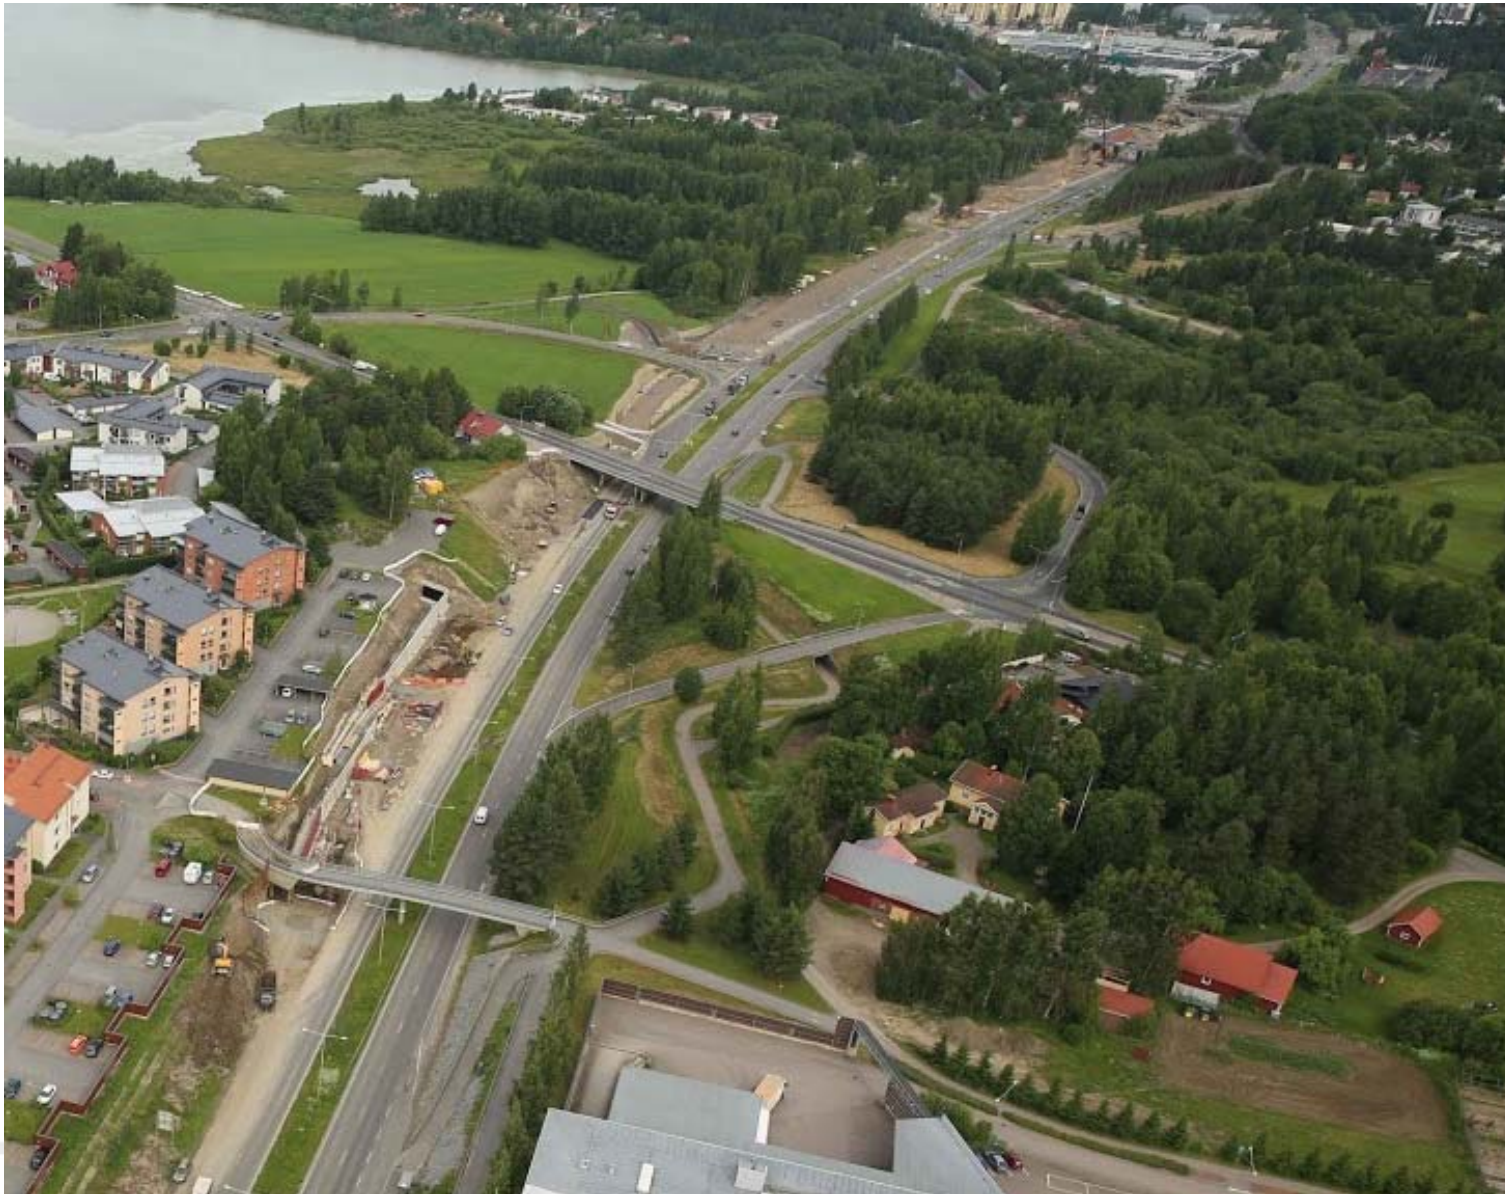
Painumalevyjen sijainti  
painumaseurantaohjelman ja  
pohjanvahvistuskartan mukaisesti

Pylväiden kohdat esikuormitetaan  
niin, että ylipenger levitetään  
pylväiden kohdalla

- Maanpinnan alla vanhoja täyttöjä sisältäen tiiltä, puuta, louhetta
- Maanpinta lähellä olevan lidesjärven vesipintaa  
→ Pohjavesi noin 1,0m syvyydellä maanpinnasta
- YS-ratkaisussa rata oli paalulaatalla
- Hankkeessa jo KAS-vaiheessa saatiin tehtyä alueelle painopenger alueen painumaolosuhteiden selvittämiseksi
  - Paalulaattaratkaisu hylättiin ja varauduttiin painopenkereen lisäksi pieneen määrään stabilointia

→ Lopullinen ratkaisu pohjamaan esikuormitus  
ylipenkereellä pölkyn y<sub>p</sub>+1,0m

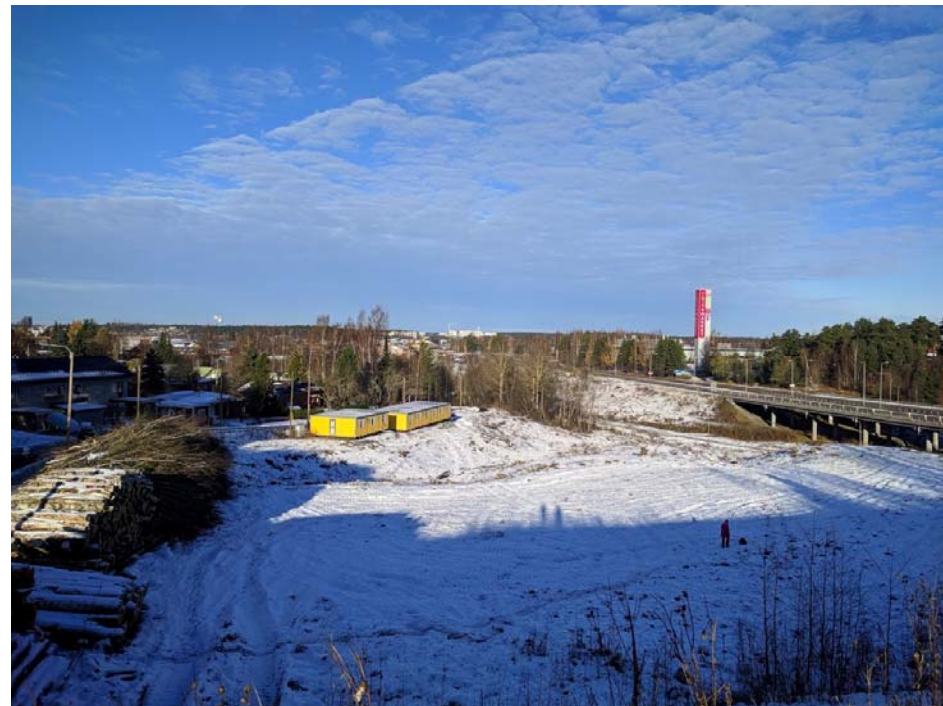
- Alueelle tuli noin korkea 10m pengerrus
- Pohjamaana savinen siltti
- Paalulaatta ja osittainen massanvaihto
