# Painopenger ja pystyjoitus pehmeiköllä

## Instrumentointi rakentamisen seurannan ja pystyjoituksen toimivuuden arvioinnin tukena

Pohjanvahvistuspäivä 21.8.2025

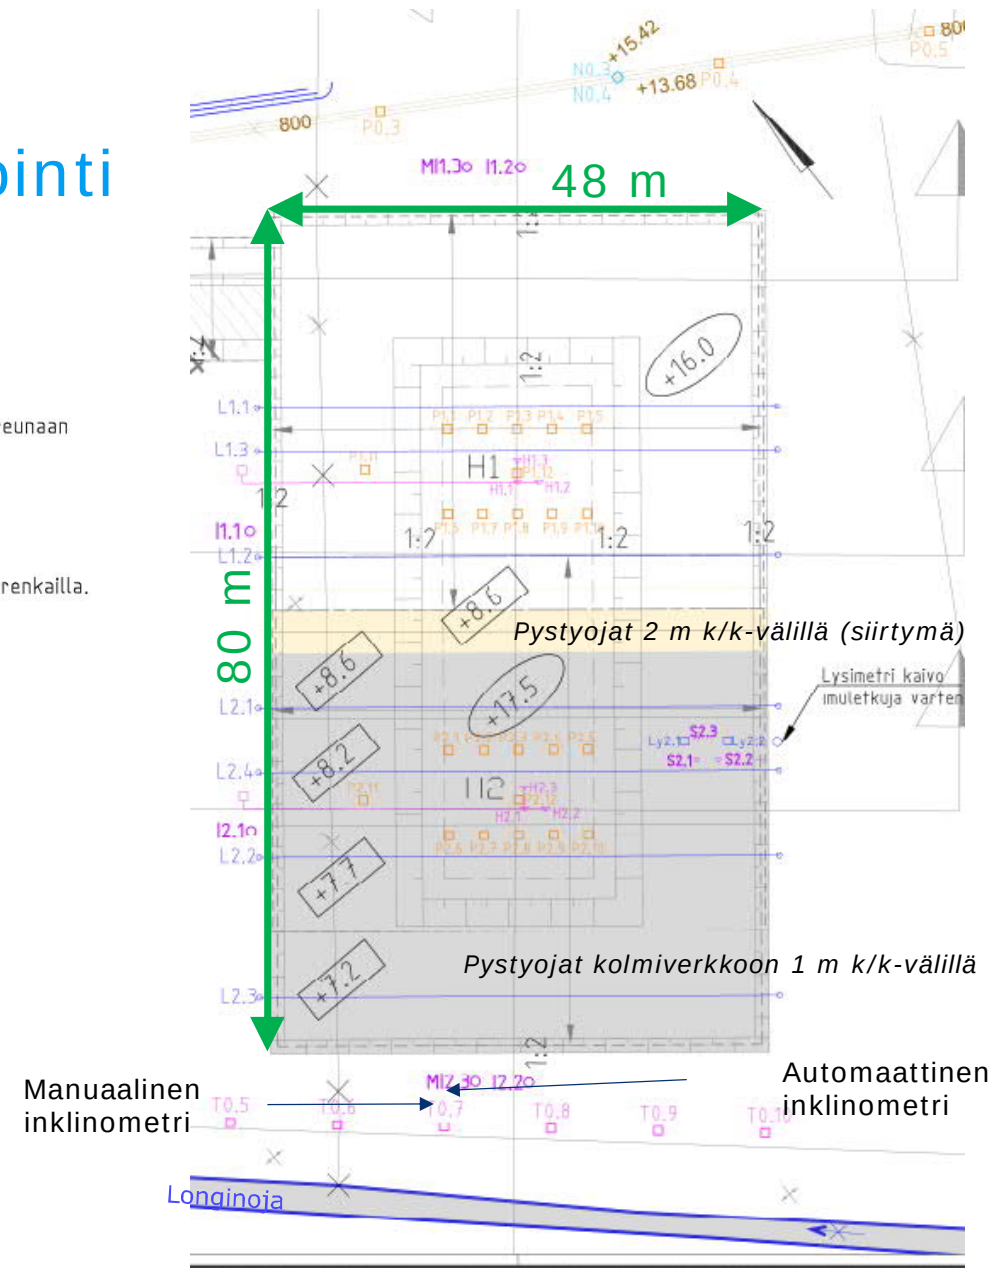
• Pystyöjitus mitoitettiin olettaen, että tavoiteltava konsolidaatioaste on  $U \geq 95\%$  ja se saavutetaan 2 vuoden kuluessa

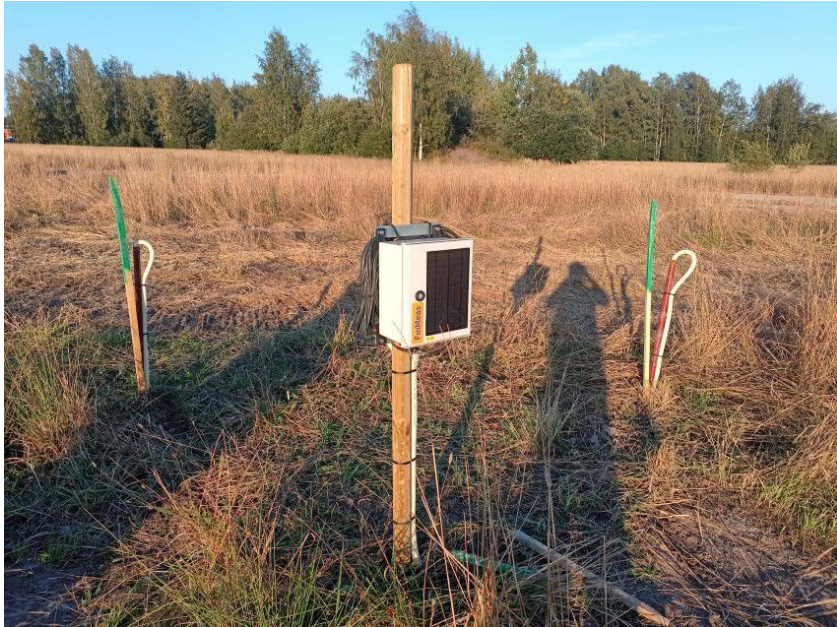
Huokosvedenpainekärjet asennettuina  
(keskellä mittaussyksikkö, joka myöhemmin  
siirrettiin penkereen ulkopuolelle)

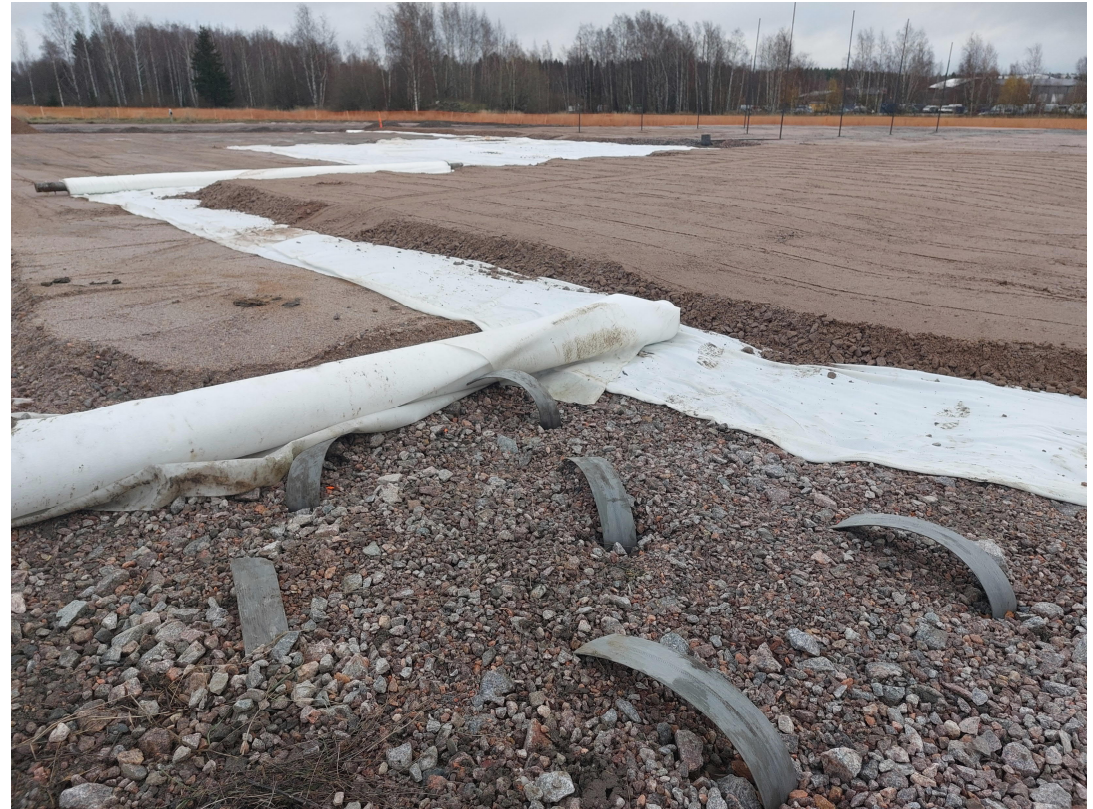
Lujitekankaiden asennusta  
(kuva: Monica Löfman)

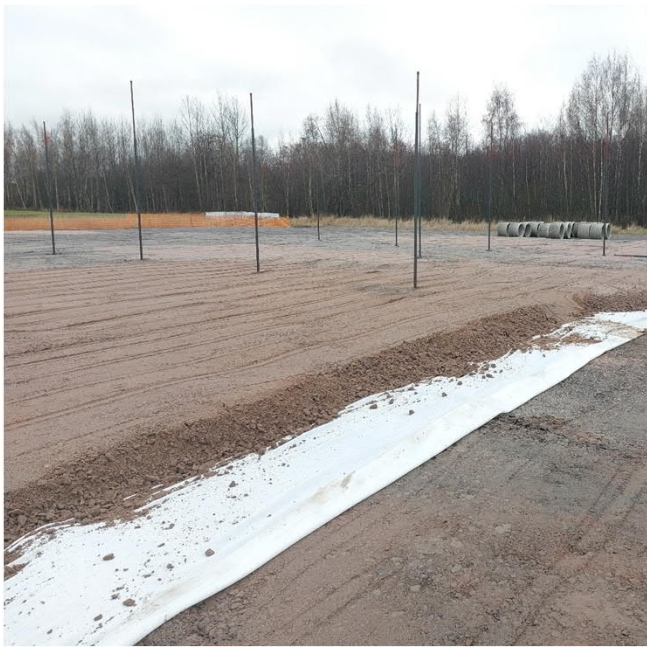
Painumalevyt juuri asennettuina

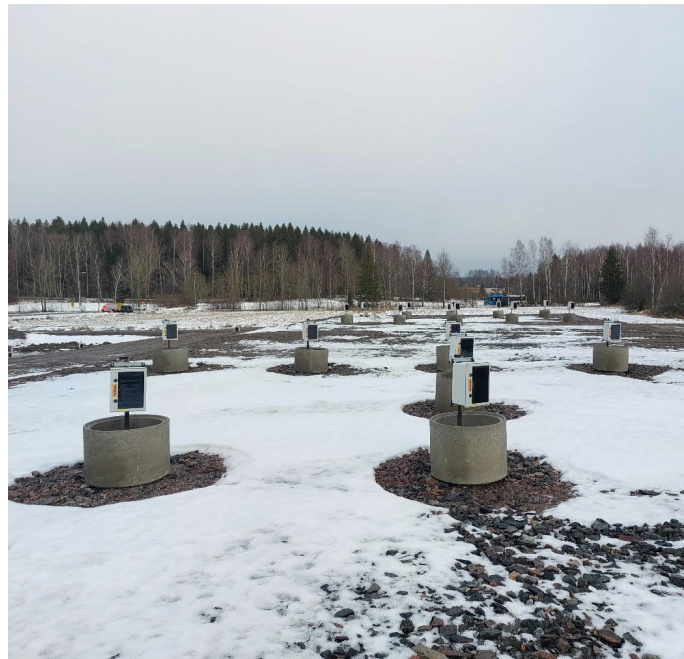
Penger valmis, painumalevyjen tankoihin asennettu GNSS-mittausyksiköt

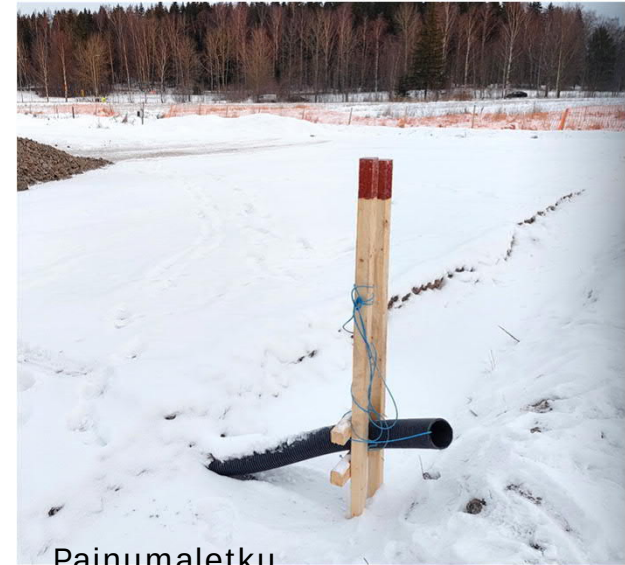
Painumaletku

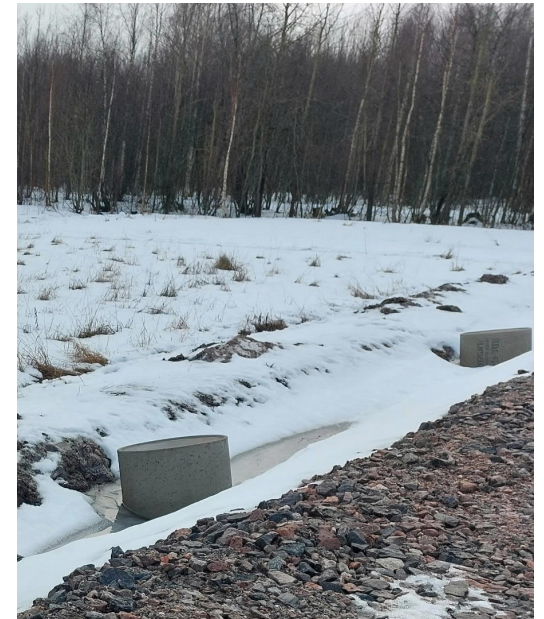
Painumaletkun pää suojakaivossa

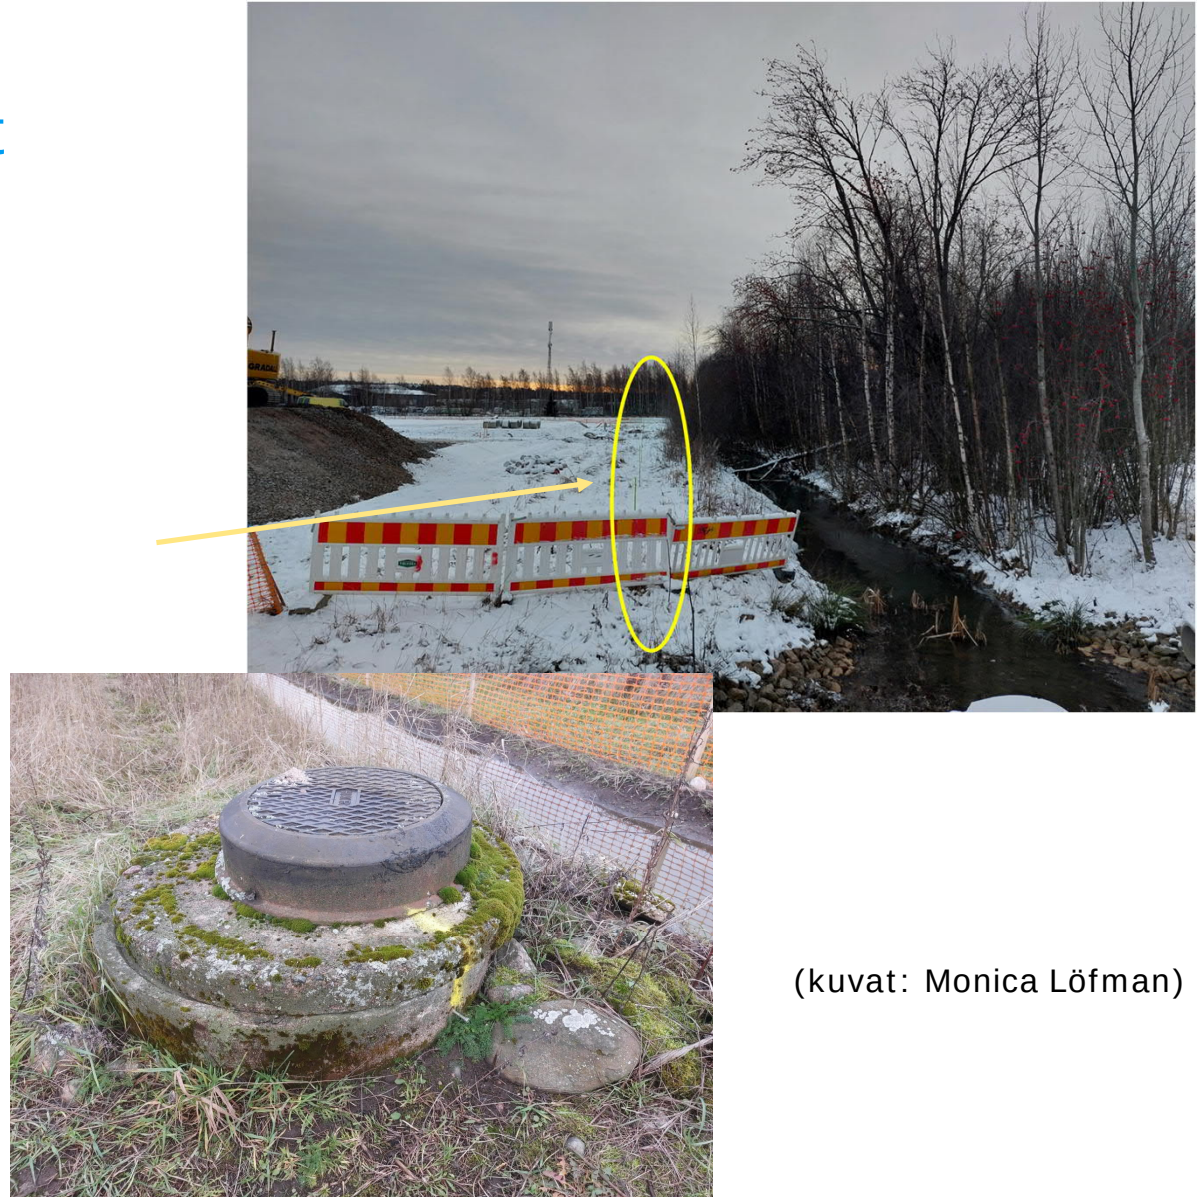
# Muut työnaikaiset siirtymät

- Longinojan reunan siirtymätangoissa ei havaittu liikettä (siirtymätangot ”sihtauslinjassa”).
- HSY:n viemärilinjan mittauksissa (x, y, Z) ei myöskään havaittu merkittäviä siirtymiä.
