Rail Baltic, geolujitetun pystyjoitetun siltapenkereen  
sortuma  
05.2024

SGY Pohjanvahvistuspäivä 21.8.2025, Otaniemi

Mattias Olep  
Geolep OY

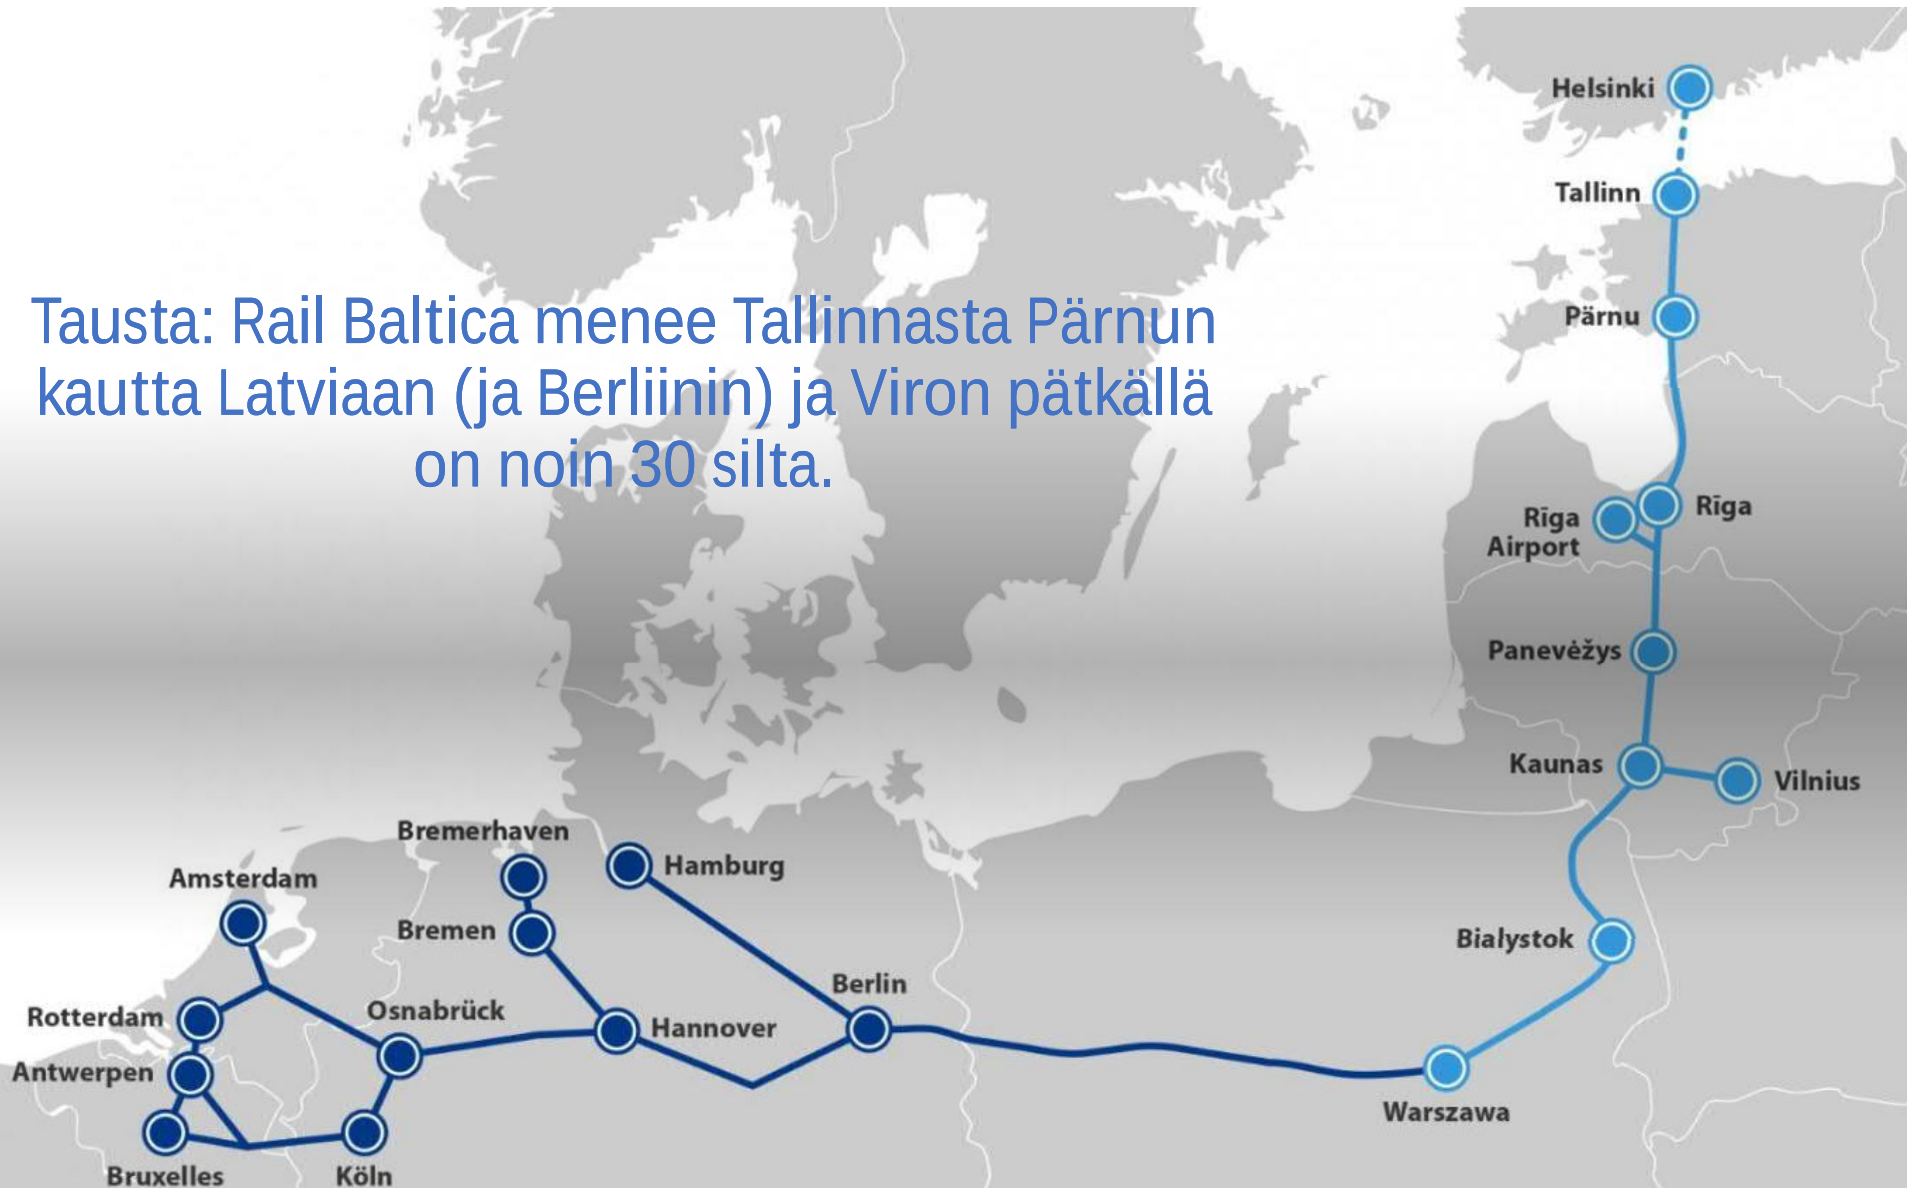
Tausta: Rail Baltica menee Tallinnasta Pärnun kautta Latviaan (ja Berliiniin) ja Viron pätkällä on noin 30 silta.

Rail Baltica Viron pätkällä on noin 30 siltaa. Kivisilla on 1 niistä ja se on Pärnun lähellä.

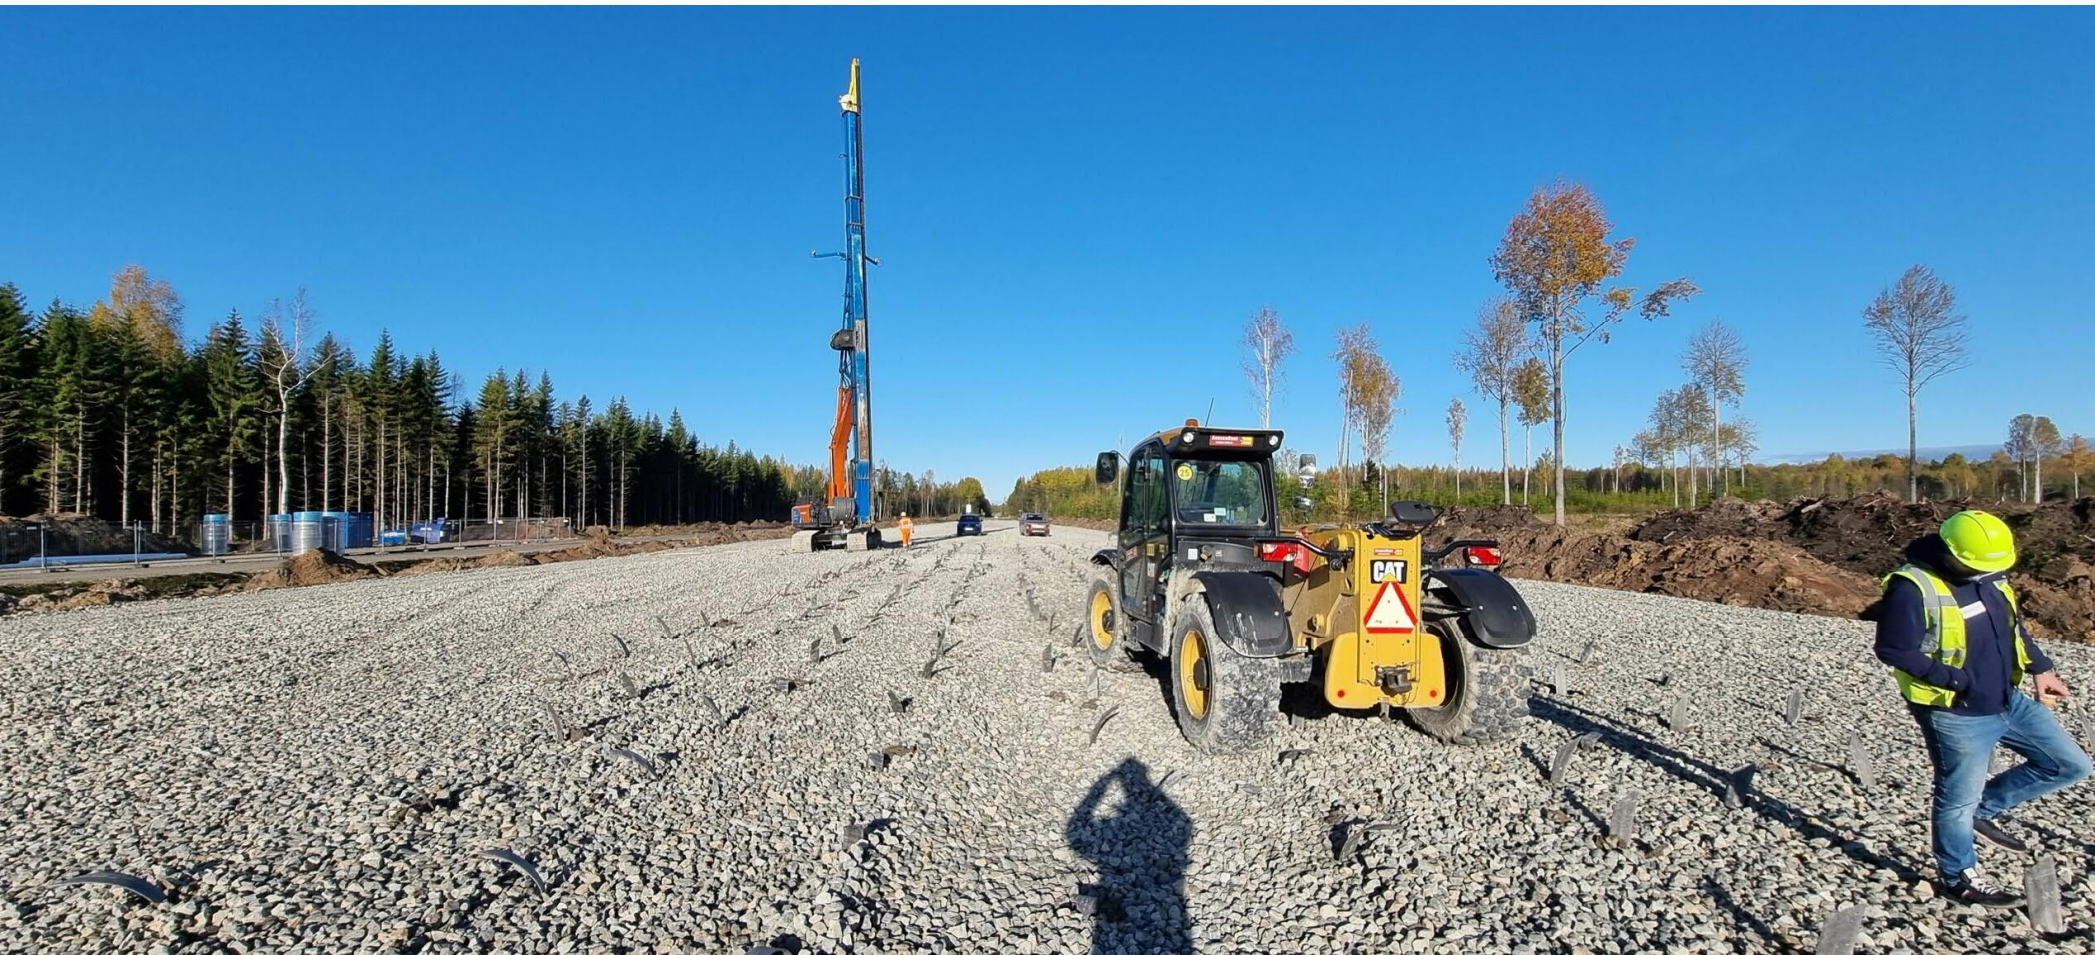
Rakentaminen (pystyjojat : k/k väli 1,5m ja suodatinkerros): aikaa vaan 1v!

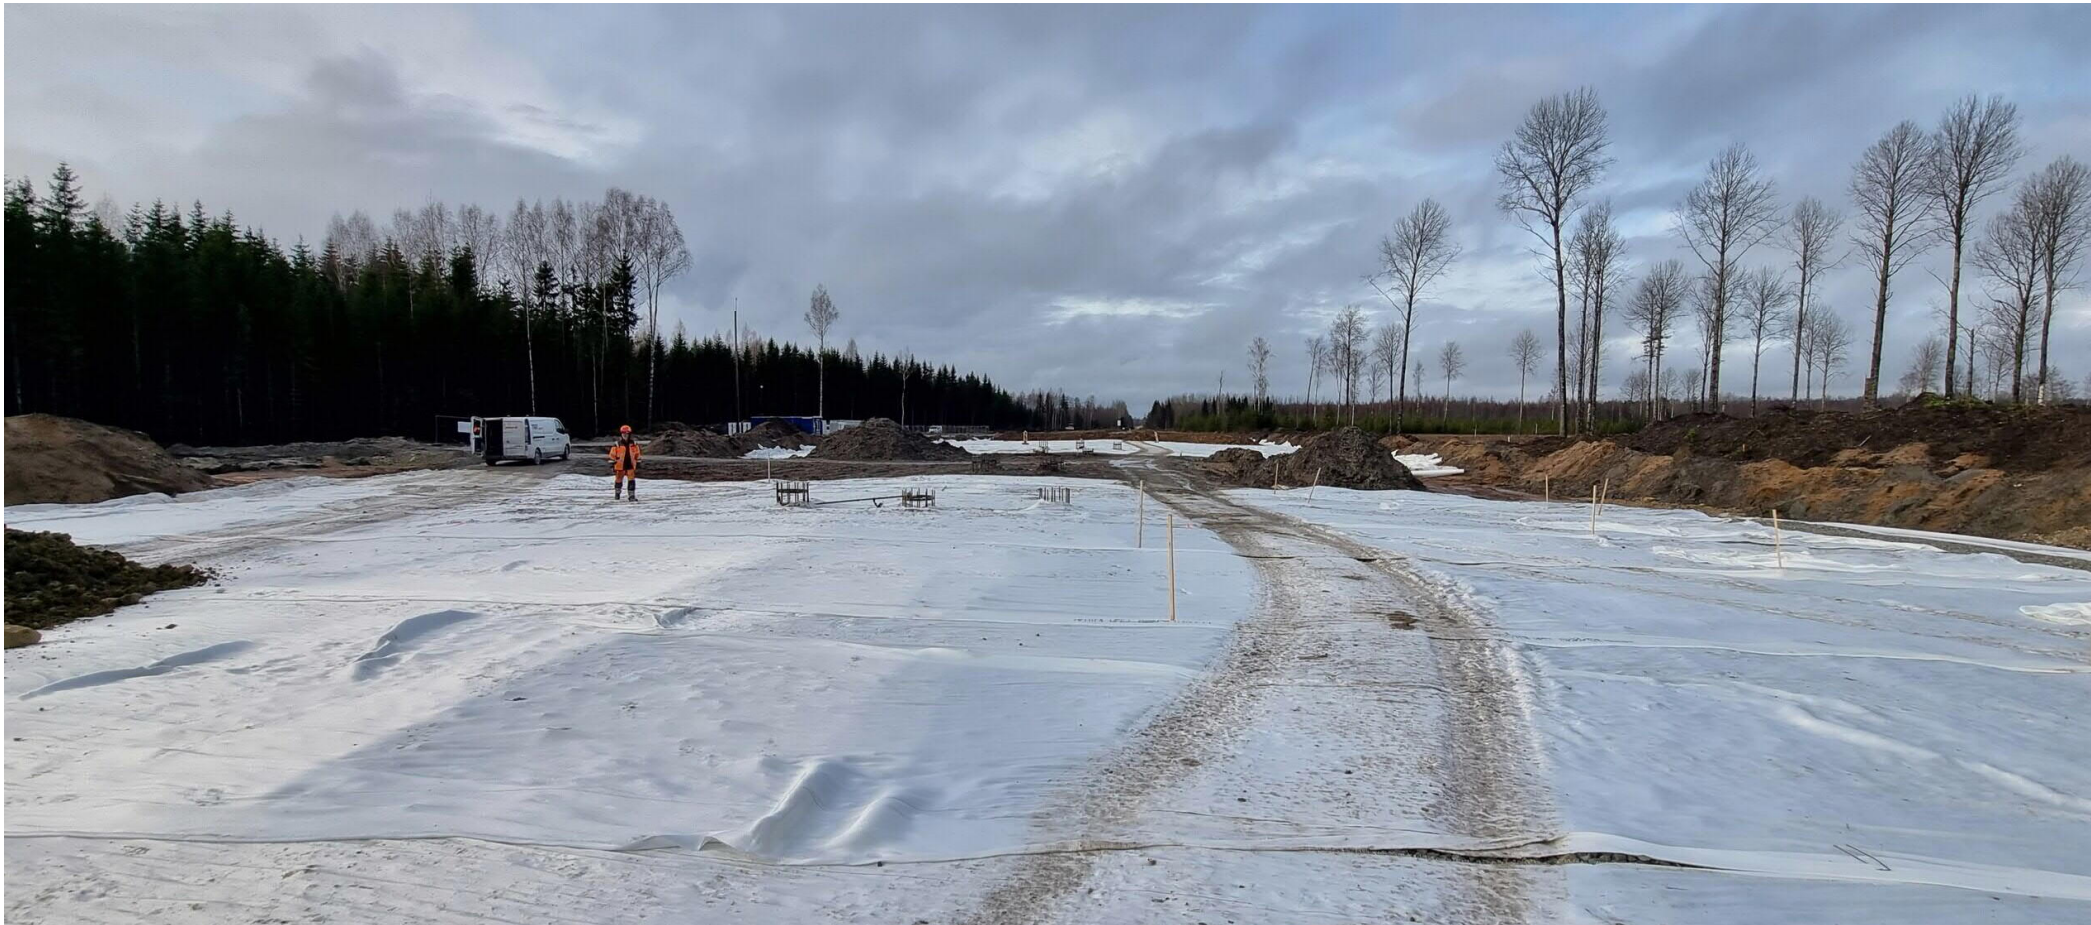
Rakentaminen (geoluijtteet kudottu polyesteri 600 ja 800 kN/m):

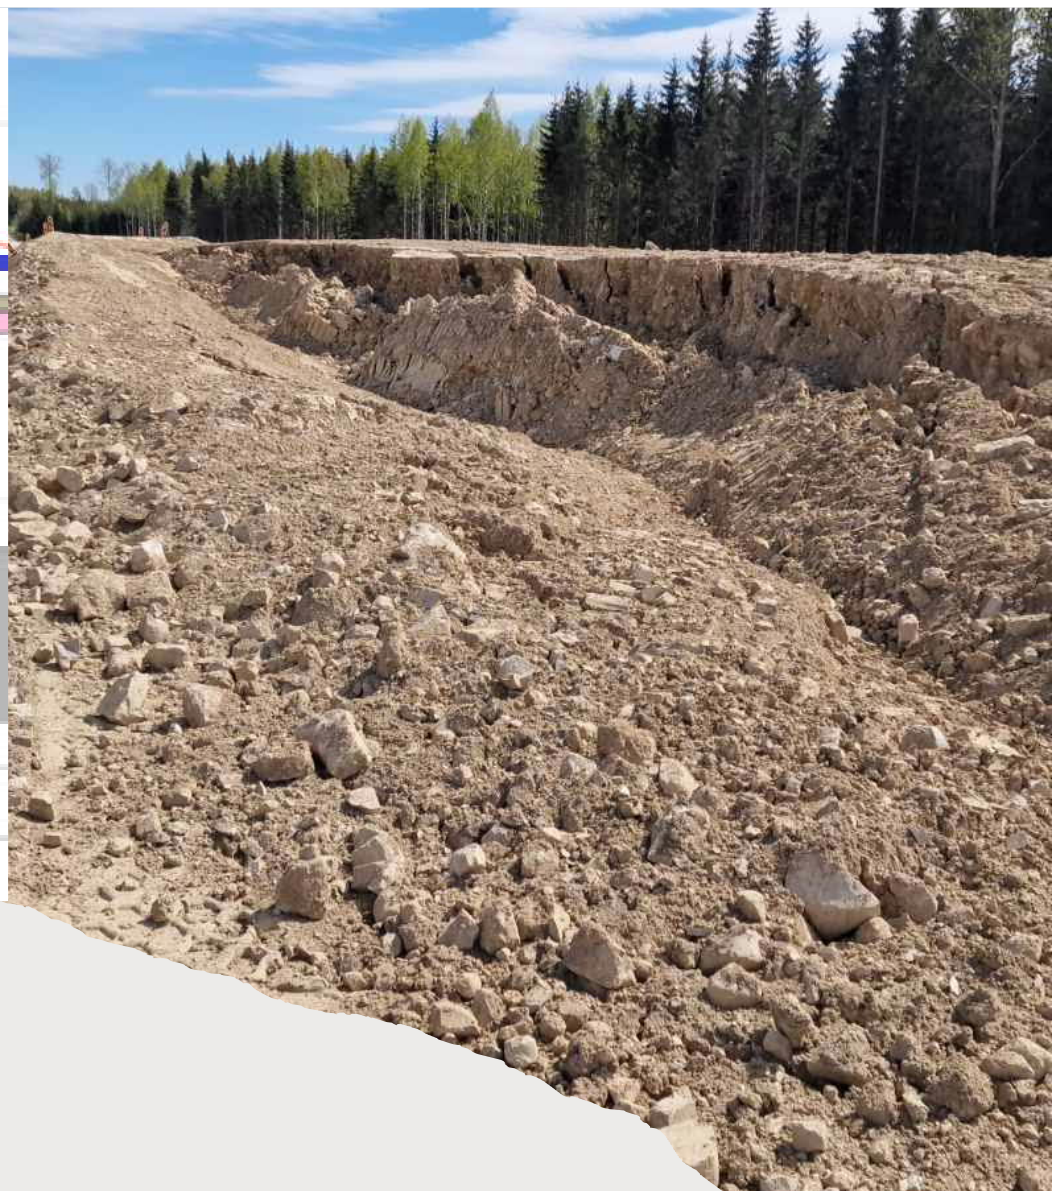
70m pätjän sortuma  
keväällä 2024  
(pengeren korkeus vain 5 m):

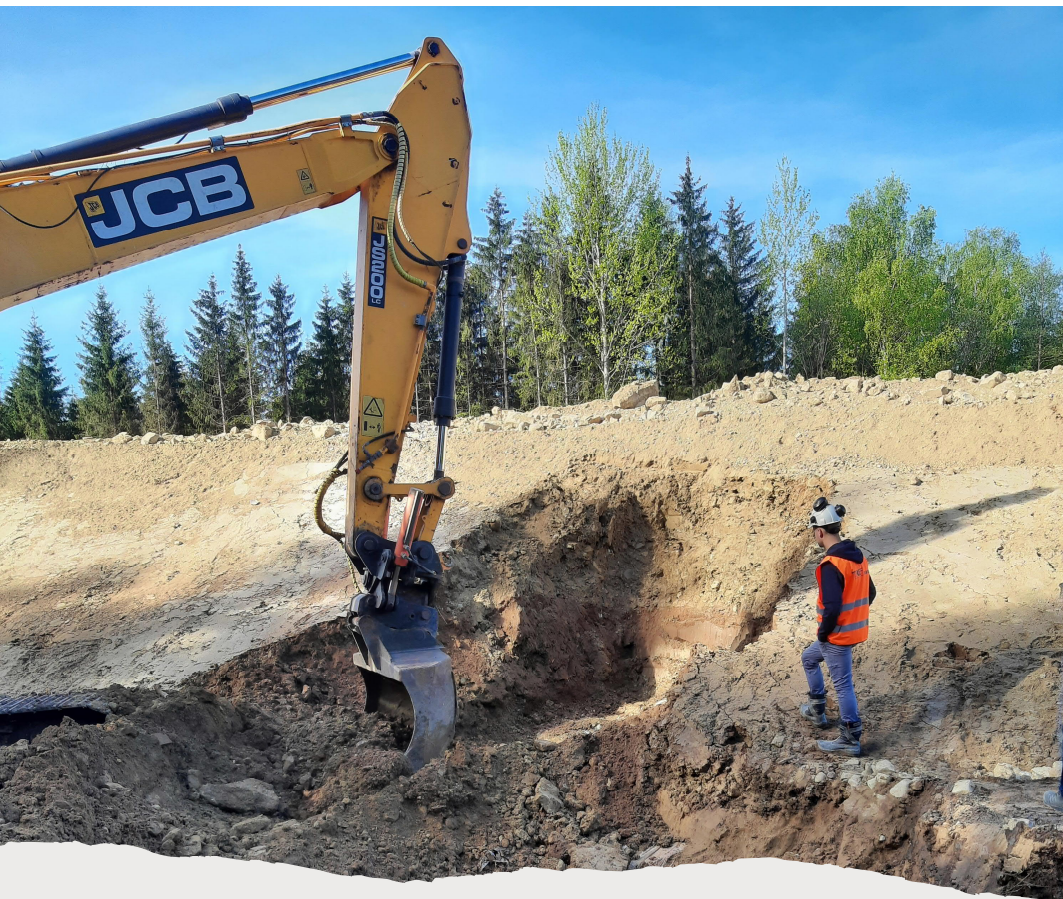
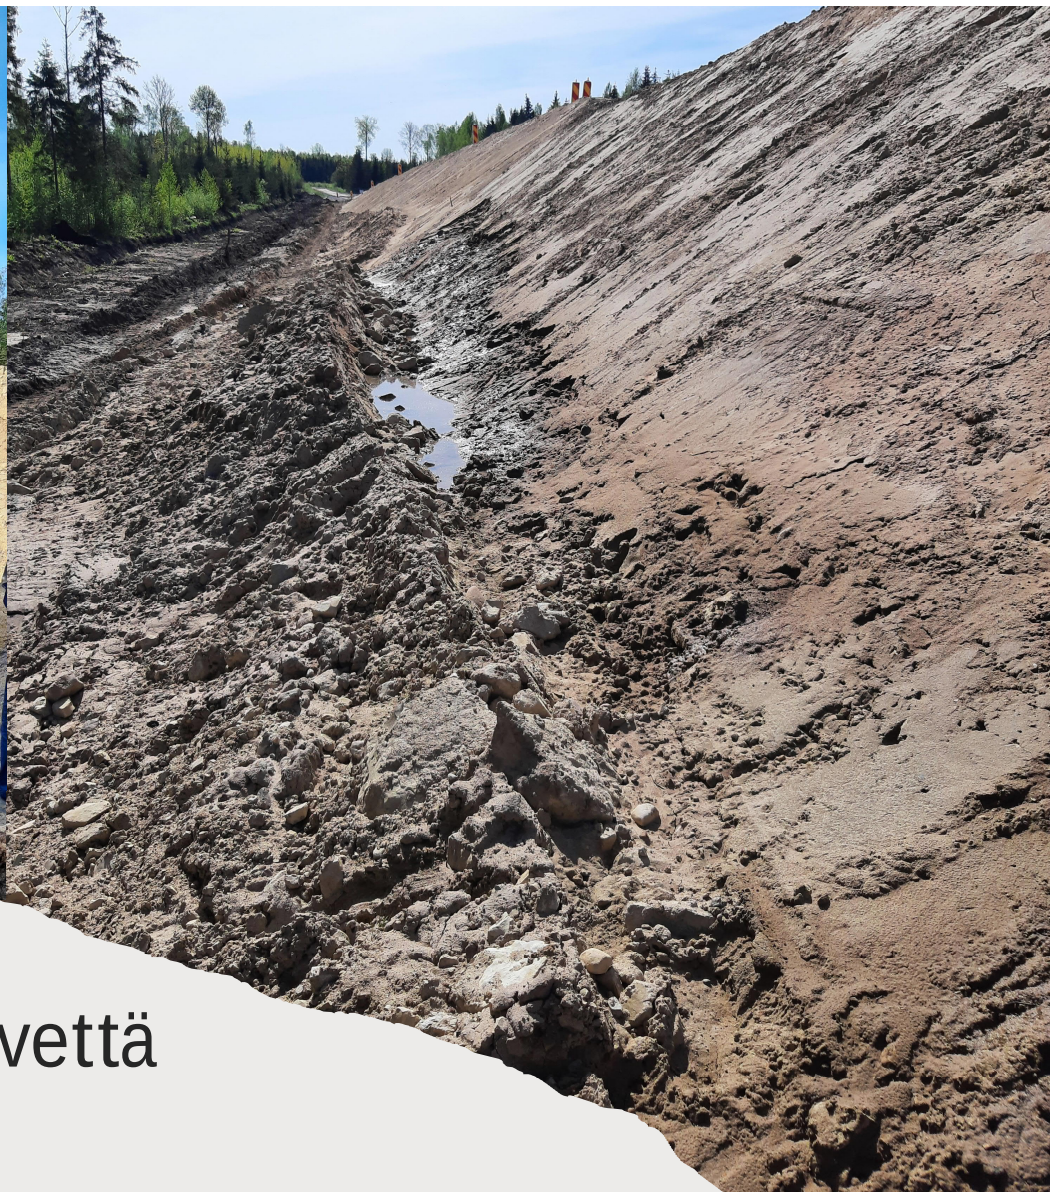
Sortuman  
vieressä oli penger sulanut ja vettä  
oli tullut ulos

Sortuma kaivettiin auki ja havaittiin  
että luijtte oli  
katkennut penkeren keskellä,  
liukupinta oli ca 2m maantasosta  
syvemmmällä  
(ei 5 m syvyydessä missä on  
heikoin savikerros)

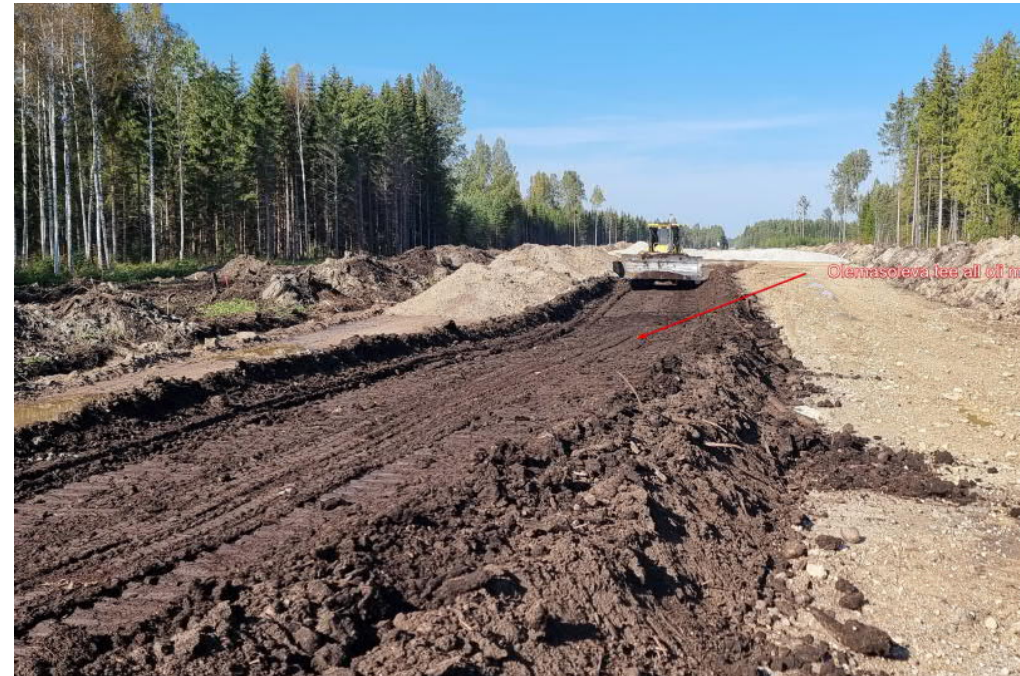
Tilaajaan näkökulma: onko soralinssi sittenkin vanha tiepenger, mikä on jäänyt poistamatta?
