**DI-työ:
Kallioperätutkimusdatan vertailu
porapaalujen dynaamisten
koekuormitusten tuloksiin**

Matti Hopia

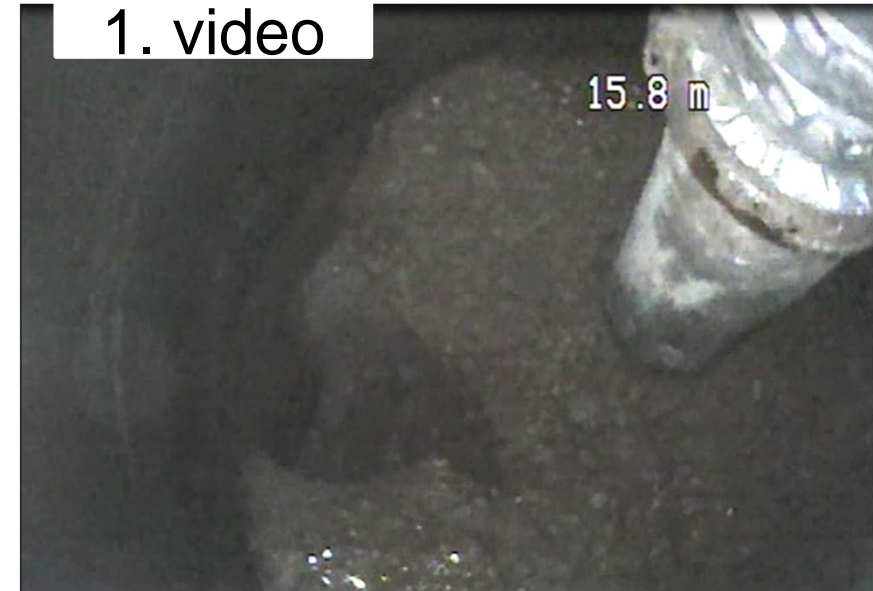
1. video

- Paaluporarin havainnot
 - Paalu on porattu 4 m ehjään kallioon
 - Ei rikkonaisuutta havaittu kalliossa
- Paalun PDA-mittaus
 - Paaluputkea kuormitettiin onttona ilman betonitäyttöä
 - Paalusta mitattiin 483 mm painuma
 - Riittävää kantavuutta ei saavutettu
- Videokuvaa paalun pohjalta dynaamisen koekuormituksen jälkeen
 - 1. videossa näkyy irtainta kiviainesta paalun pohjalla
 - 2. video paalun tyhjennyksen jälkeen: ehjää kalliota ja vääntynyttä paalumateriaalia

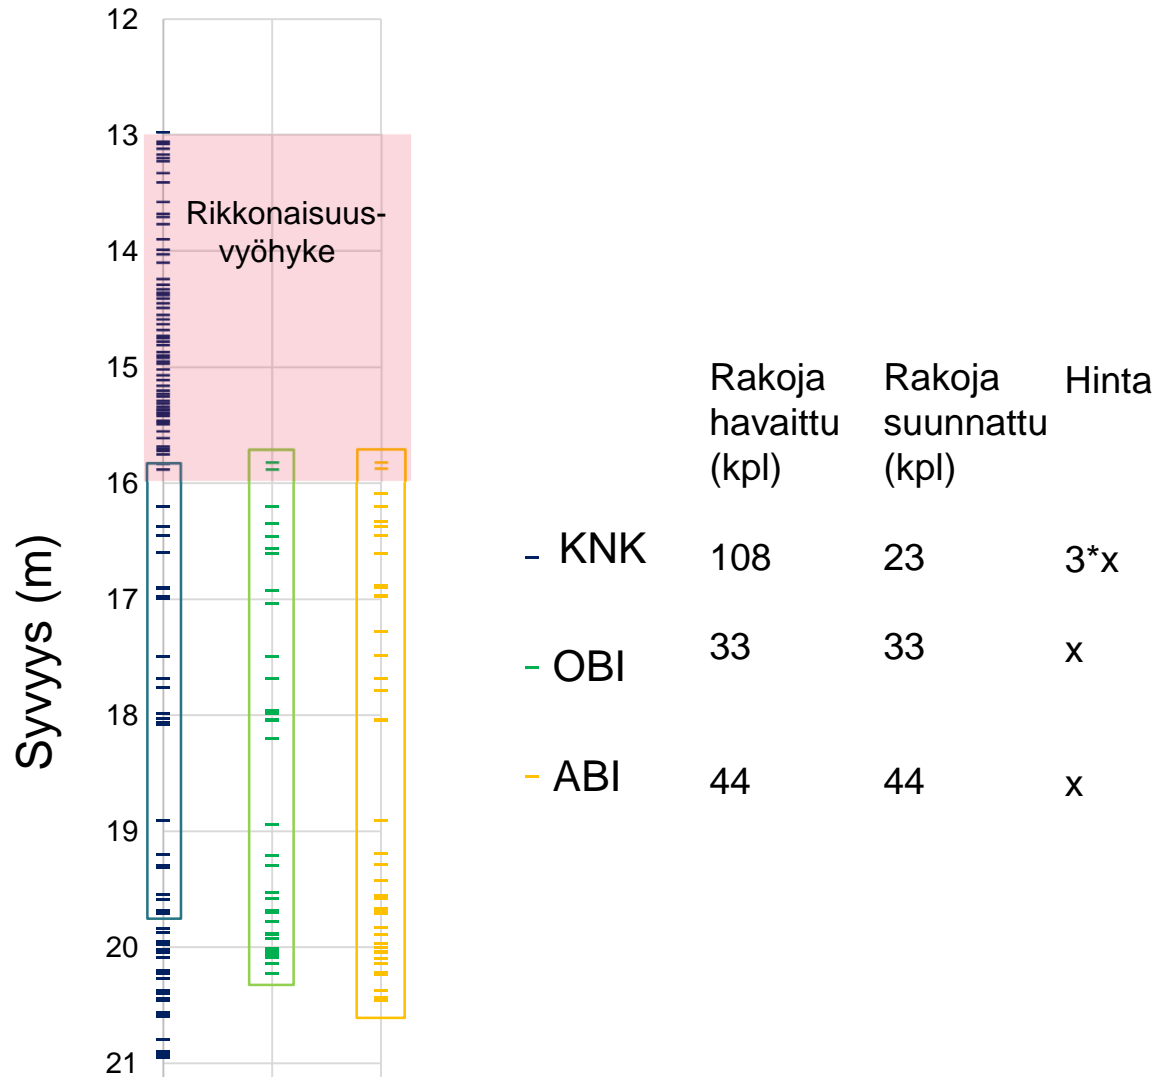
Kairareikä 01

Kallionäytekairauksen, OBI:n ja ABI:n vertailu

- Vika laitteiston toiminnassa aiheutti suuntauksen epäonnistumisen rikkonaisuusvyöhykkeen osalta

- Kairareiän sortuminen tai sortumisen riski esti rikkonaisuusvyöhykkeen kuvaamisen

- Kiven tumma ulkoasu, kairareiän peitteisyys ja likainen vesi kairareiässä heikentävät rakojen havainnointia

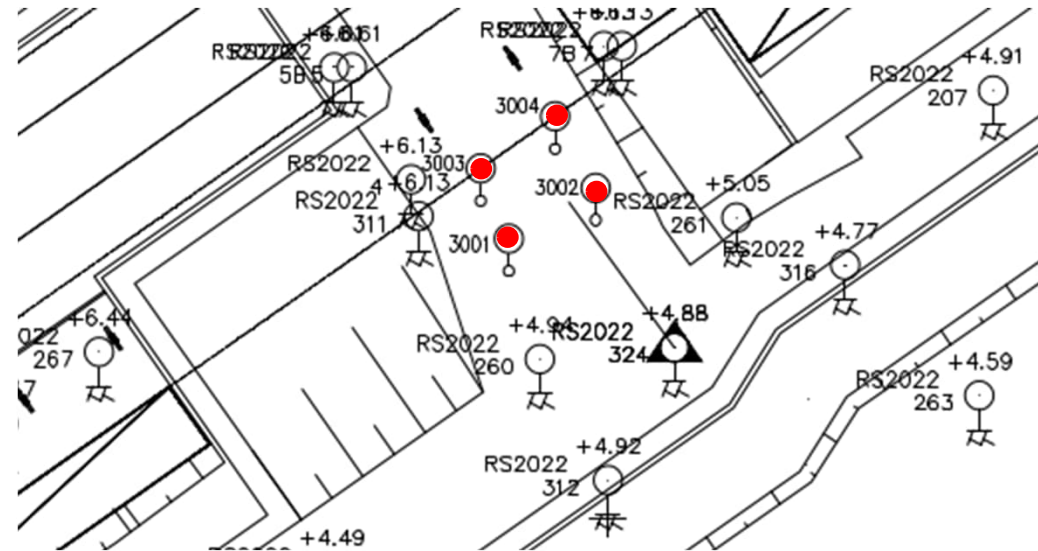
- Kairareiät 3001-3004
 - MWD-parametrit (4 cm mittausväli)
 - Kairausvastus
 - Syöttö
 - Vääntömomentti
 - Pyöritysnopeus
 - Vasaran paine
 - Huuhtelupaine
 - Huuhteluaineen virtaus

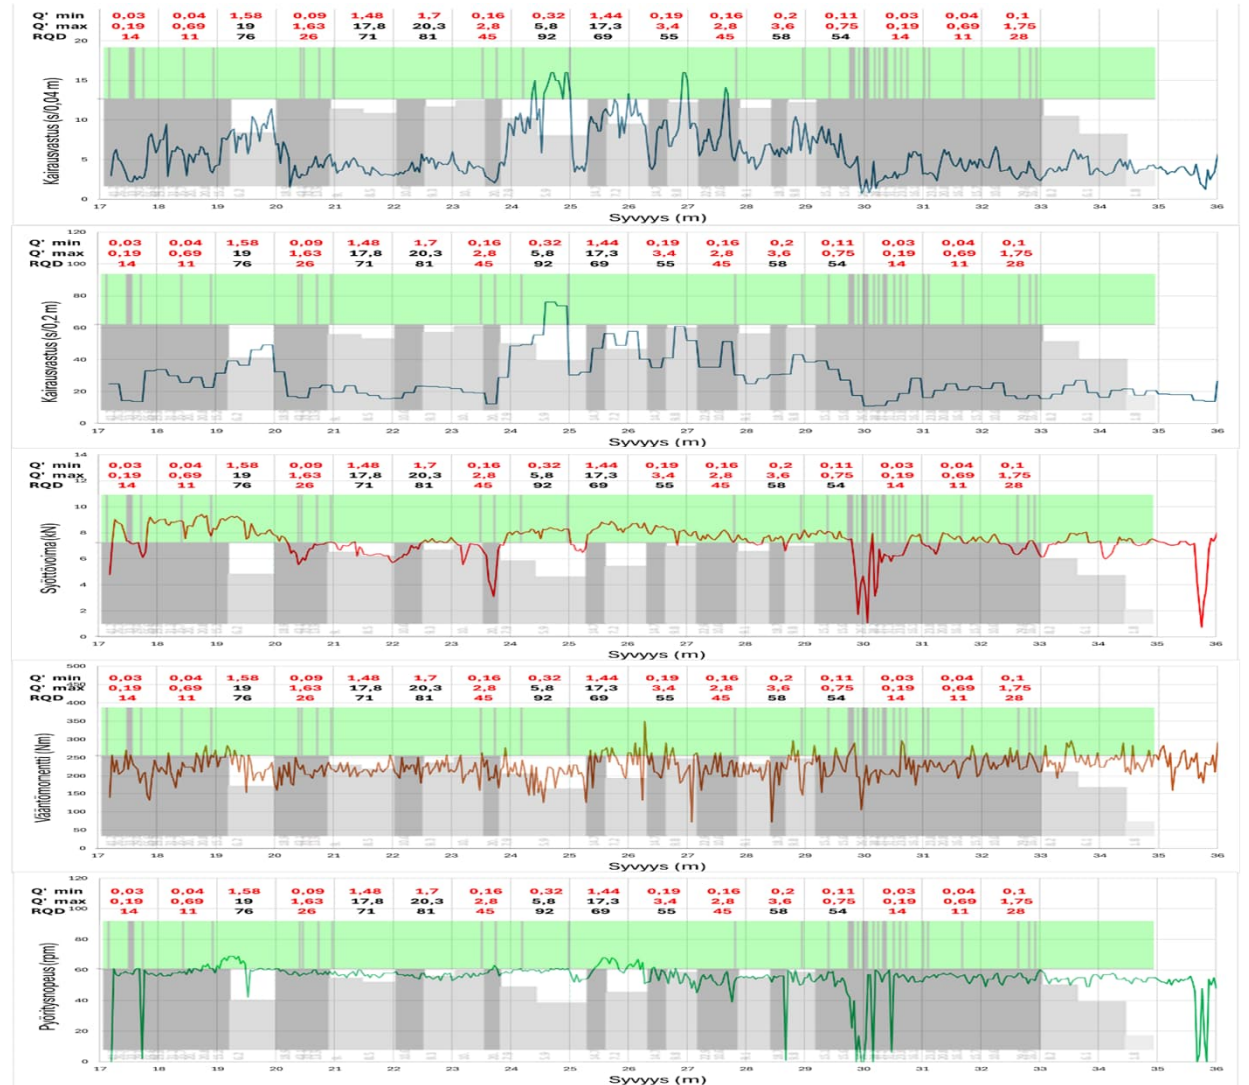
- Kaikki OBI:t onnistuivat huolimatta varsin heikosta kalliolaadusta ($Q'=0...1$)
- MWD vs perinteinen porakonekairaus
 - MWD:n tiheämpi mittausväli (4 cm vs. 20 cm) ja mitattavat parametrit antavat parempaa tietoa kallon rakoilusta
- Raon läpi poraaminen aiheuttaa
 - Kairausvastuksen tippumisen
 - Syöttövoiman ja vääntömomentin tippumisen (joskus)
- MWD:n datasta ei sellaisenaan pystytä luotettavasti tulkitsemaan esim. RQD:ta tai kiven lujuutta
 - Kirjallisuuskatsauksen perusteella MWD:n raakadata vaatii prosessointia ja kalibrointia, jotta voidaan tulkita kalliolaatua tai kiven lujuutta luotettavasti
