Rakenteiden kestävyys happamissa sulfaattimaissa

Työn tausta ja tavoitteet

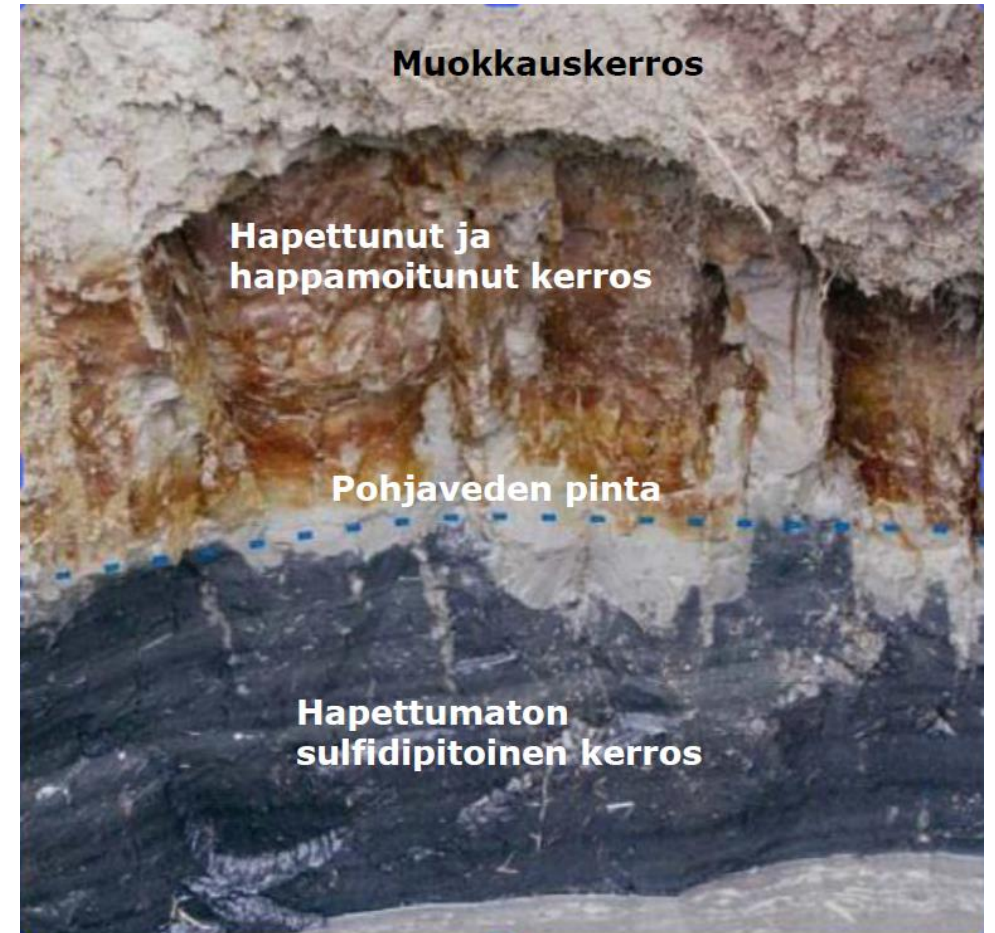
- Hapettuminen → happamuus + liukoiset metallit (Fe, Al, Zn) → kuormittaa ympäristöä ja vesistöjä
- Alhainen pH + korkea sähkönjohtavuus → kemiallisesti aggressiivinen ympäristö
- Riskienhallinta alkaa suunnitteluvaiheessa
- Tunnistaminen: kartta-aineistot + maaperätutkimukset
- Rakentaminen voi käynnistää happamoitumisen: kaivaminen, kuivatusmassojen siirto ja varastointi
- Keskeiset keinot: hapettumisen estäminen, massojen hallittu käsittely, neutralointi (kalkitus), vesienhallinta ja materiaalivalinnat
- Tarvitaan myös rakentamisen jälkeistä seurantaa

(muokattu lähteestä Auri 2019)

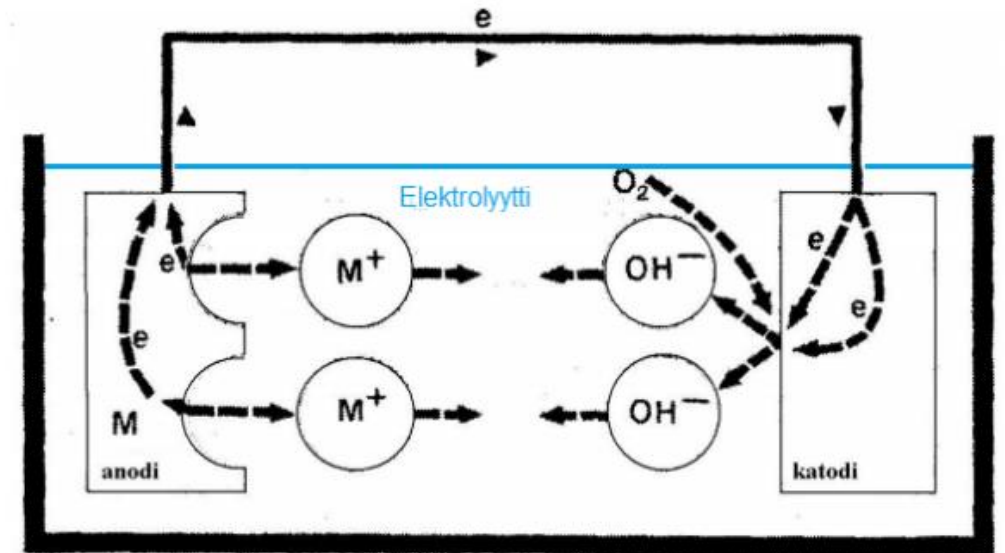
- Teräs korrodoituu sähkökemiallisesti maaperässä
 - Metallin pinnalle muodostuu anodi- ja katodialueita
- Korroosio edellyttää:
 - Huokosvettä, joka toimii elektrolyytinä
 - Hapetinta esim. happi tai liuenneet yhdisteet
- Korkea sähkönjohtavuus maaperässä
 - Tehostaa sähkövirran kulkua → nopeuttaa korroosioreaktioita
- Sulfaatinpelkistäjäbakteerit voivat aiheuttaa mikrobikorroosiota
 - Tuottavat sulfideja, jotka reagoivat teräksen kanssa
- Seuraukset:
 - Teräksen poikkipinta pienenee → kantavuus ja käyttöikä heikkenevät

(Peroloainen 2016 mukailten Yläsaari 2006)

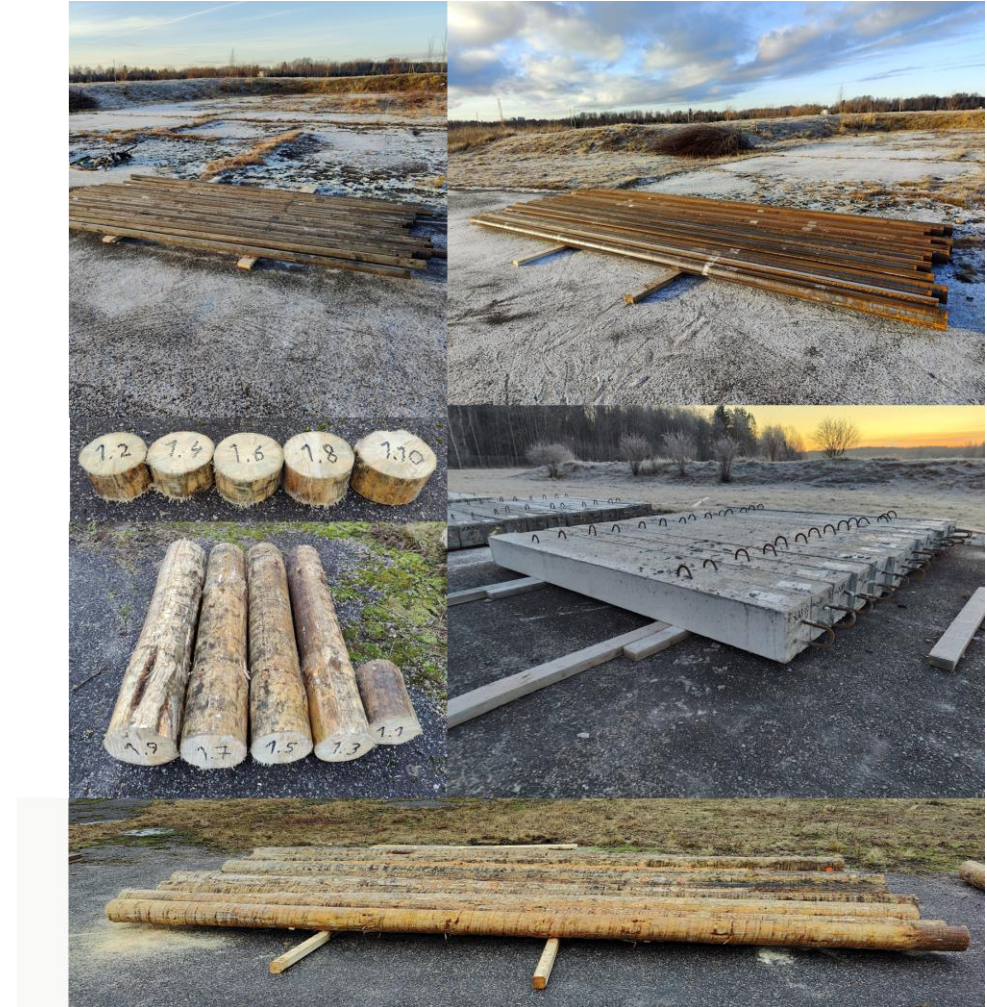
- Kaikille paaluille tehtiin seuraavat toimenpiteet:
 - Silmämääräinen tarkastus alkutilan, pintakunnon ja mahdollisten poikkeamien havainnoimiseksi
 - Kappaleiden yksilöinti pysyvillä tunnisteilla
 - Kaikkien kappaleiden valokuvaus ja dokumentointi
 - Punnitus
 - Pituuden mittaus
 - Laskennallisen massan määrittäminen
- Teräsponttien alkumittauksia ei voitu suorittaa vielä työn tässä vaiheessa, sillä pontit saapuivat työmaalle vasta myöhemmin

(Salo 2025)

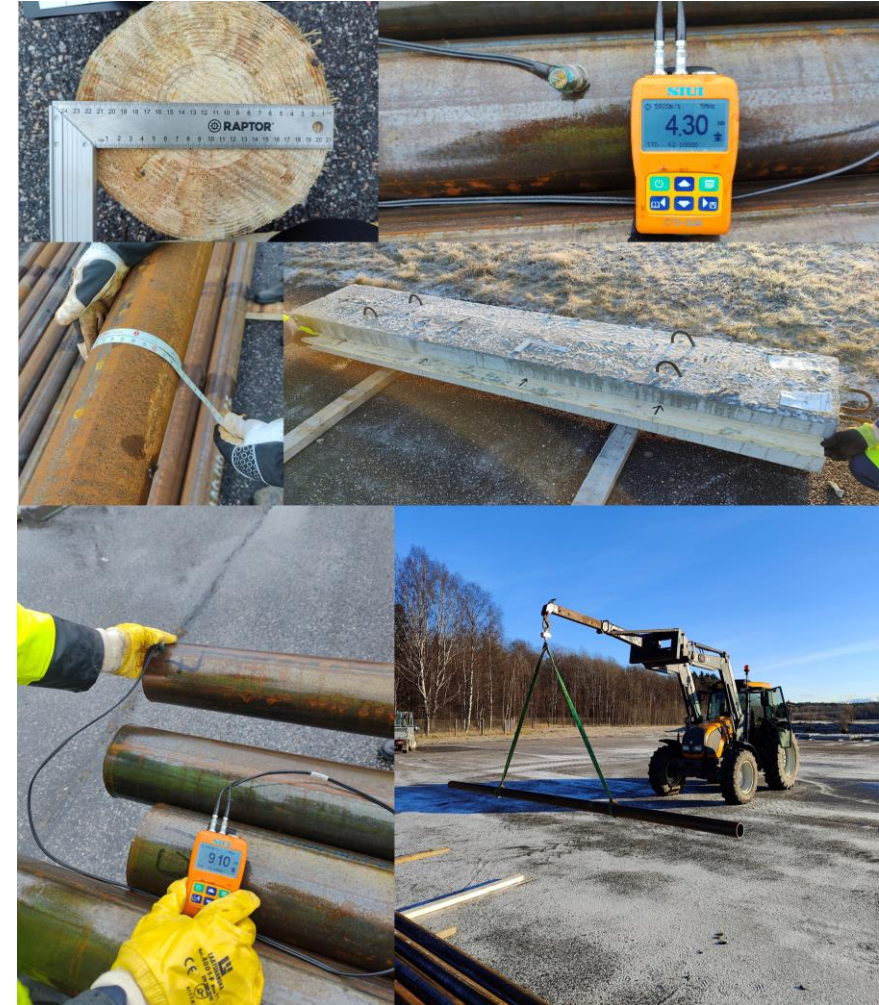
- Teräsrakenneosat
 - Terästangot
 - Halkaisijamittaukset työntömitalla 0,5 m välein
 - Teräspaalut
 - Halkaisijamittaukset työntömitalla rakenneosien päistä sekä putkimitalla 1,0 m välein
 - Seinämäpaksuus työntömitalla rakenneosien päistä sekä NDT-ultraäänilaitteella 0,5 m välein
- Teräsbetonipaalut
 - Vertailukappaleista käyryys
 - Vertailukappaleista lähetettiin näytteet laboratoriokokeita varten
- Puupaalut
 - Latvan ja katkaisutason halkaisijamittaukset
 - Sydänpuun osuus paalun päistä leikatuista kiekkoista
 - Suoruus
 - Vertailukappaleesta sahattiin metrin välein kiekkoja, joista määritettiin kosteuspitoisuus, tiheys ja sydänpuun osuus
 - Metrin kappaleet lähetettiin puristuslujuustesteihin

(Salo 2025)
