# Nostoja rautatietutkimuksesta

Paalutuskoulutus 2026

Heikki Luomala  
Infrarakenteiden apulaisprofessori

# Ratarakenteiden tutkimusryhmä TerraRail

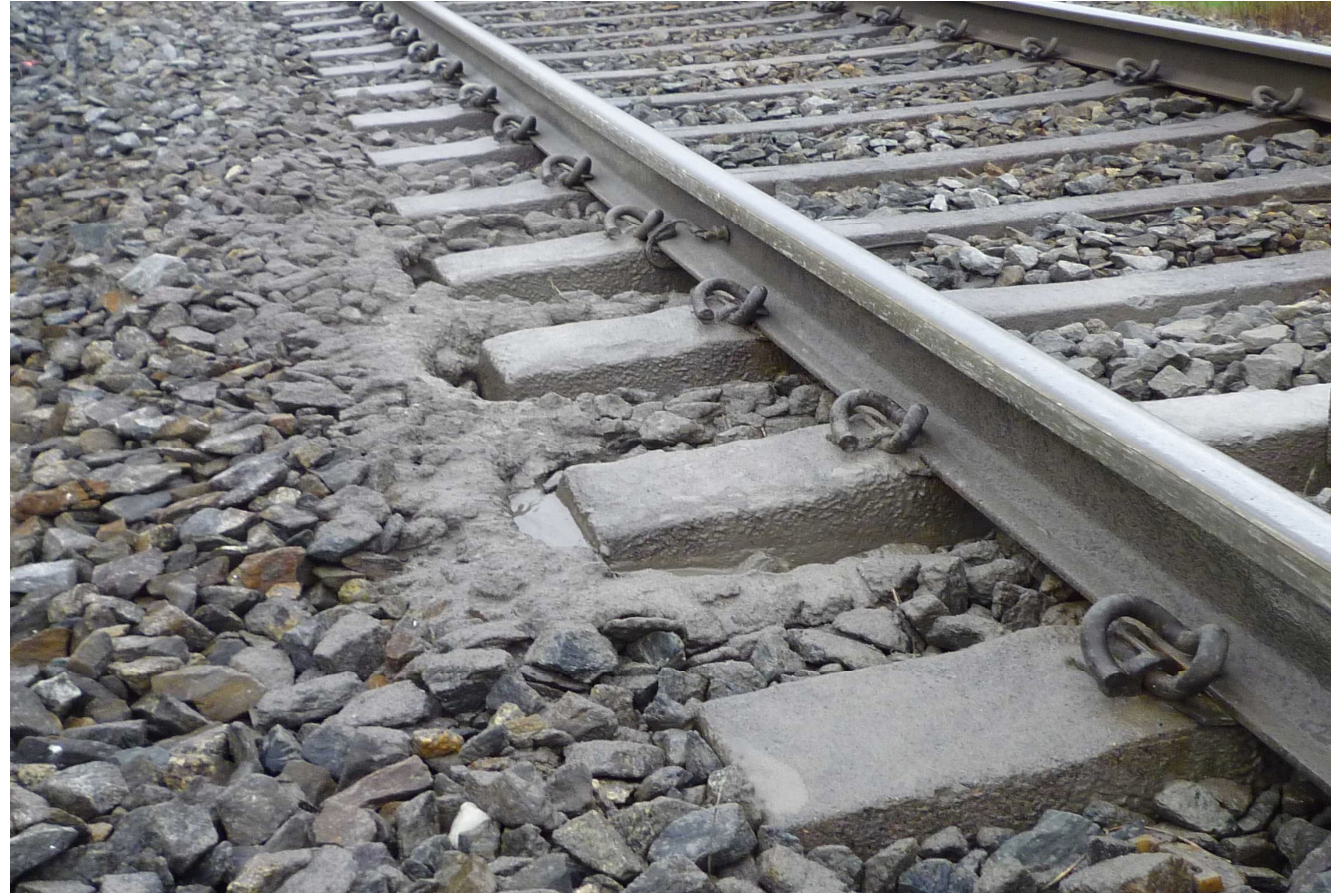
# Radan päällysrakenteen vaurioituminen

- Kiskot kuluvat: sivukulumista kaarteissa, pystykulumista kaikkialla => mitattavissa oleva profiilimuutos.
- Sepeli hienonee: raidegeometria ei pysy => mitattavissa oleva rakeisuusluku.
- Puiset ratapölkkyt katkeilevat ja lahoavat => vähintäänkin silmämäärin havaittavissa olevia vaurioita.
- Betoniratapölkyn vaurioituminen: antaako se lainkaan viitteitä etukäteen? Mikä on sen jäljellä oleva käyttöikä?

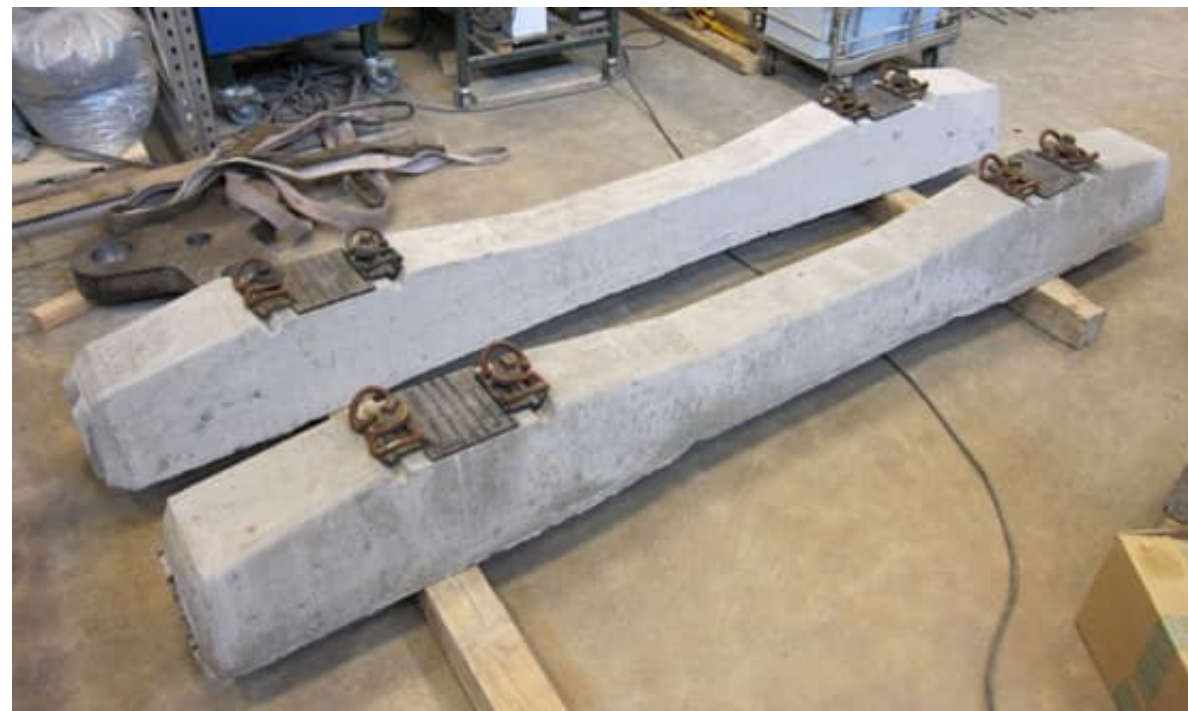
# Betoniratapölkky

Tehtaassa valmistettu esijännitetty betonirakenne

- mahdollistaa tukevan kiskonkiinnityksen
- pitää hyvin raideleveyden ja kiskon kallistuksen
- tuottaa hyvän raiteen poikittaisvastuksen
- kestävä ja pitkäikäinen komponentti
- suunniteltu käyttöikä 40 vuotta

Yli 40 vuotta vanhat betonipölkkyt olivat jälkijännitetyjä

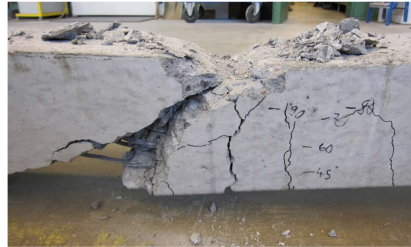
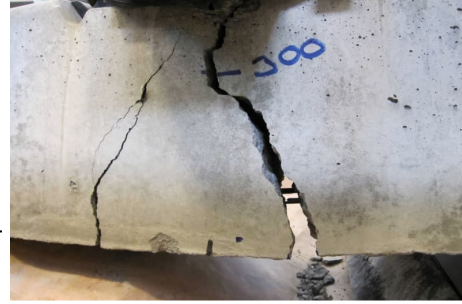
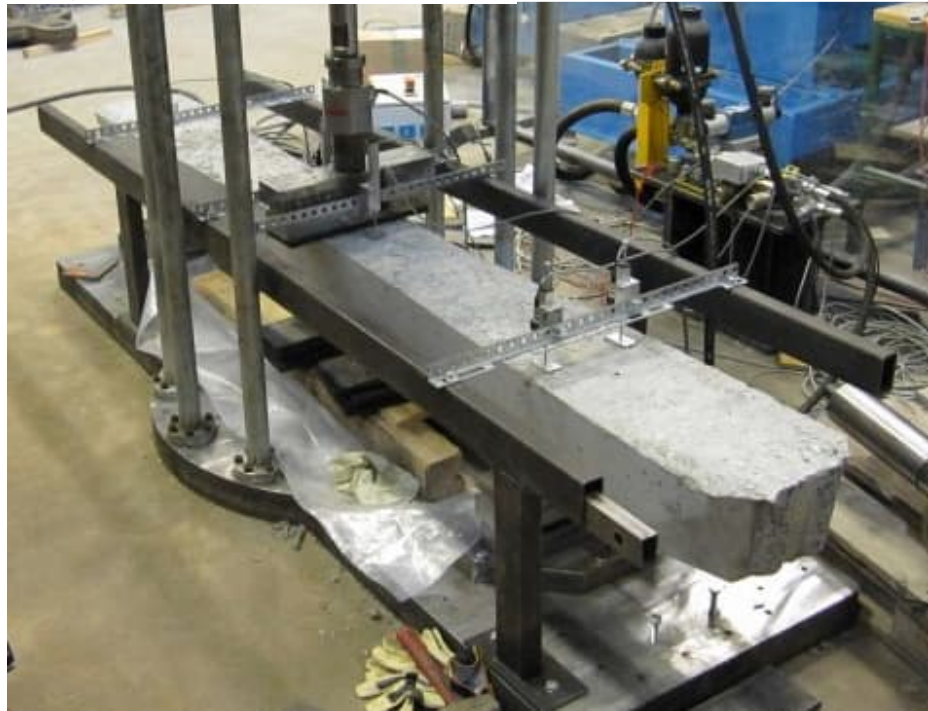
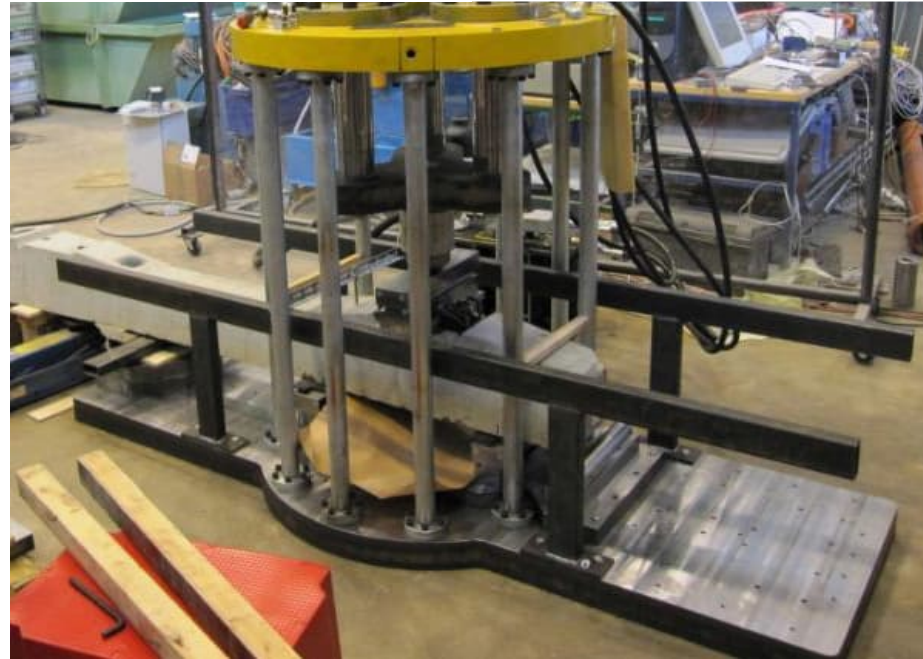
# Mekaanisia kuormituskokeita

Tehty myös mekaanisia kuormituskokeita pölkkyille ja betonille.

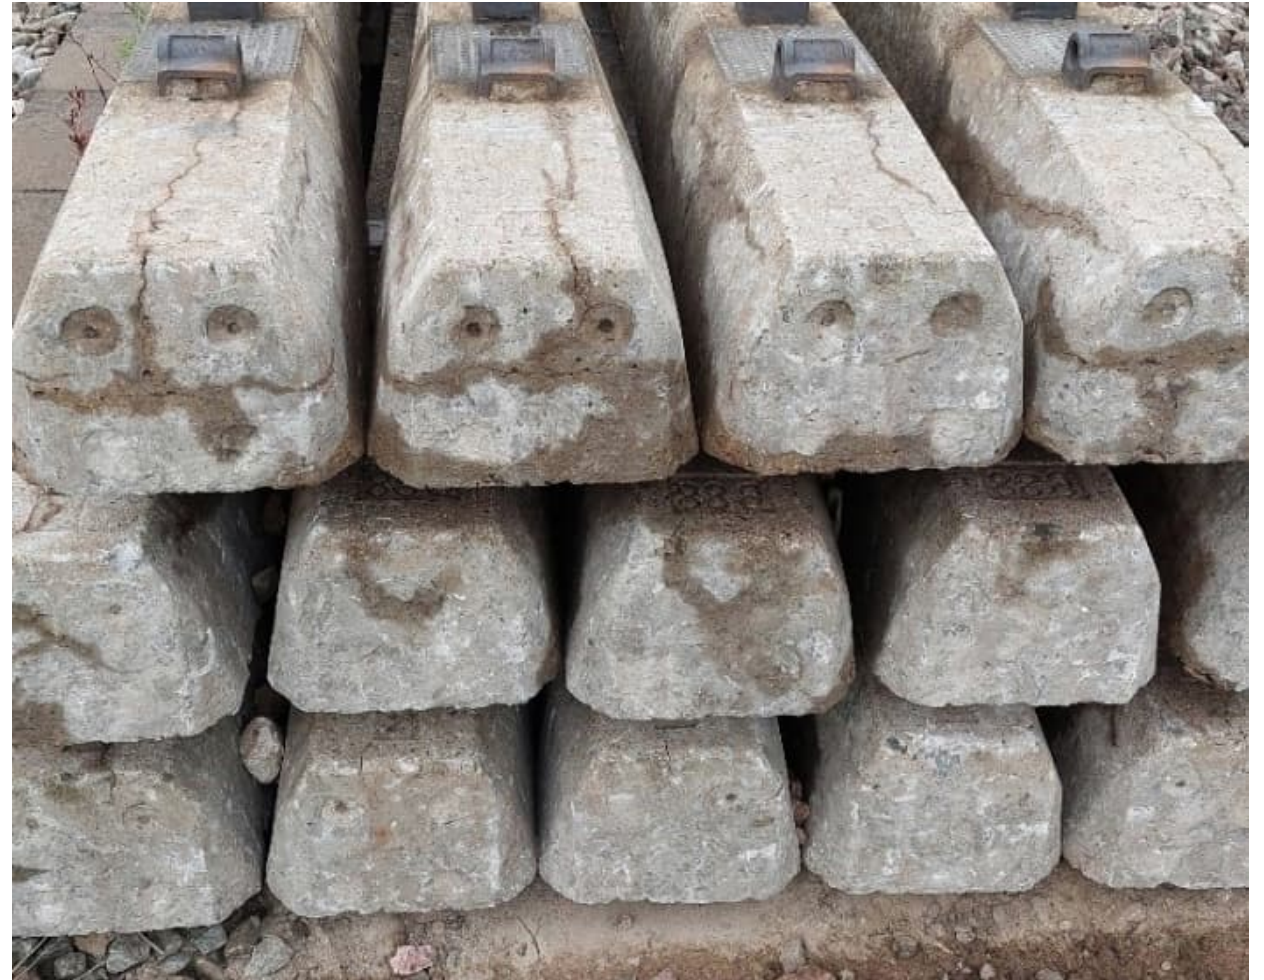
# Etenkin jälkijännitetyissä pölkyissä on havaittu pituussuuntaisia halkeamia

- Halkeamat näyttävät silmällä tietyssä olosuhteessa vakavilta, mutta ovat poranäytteiden perusteella kuitenkin pääosin pinnallisia.
- Eivät vaikuta mekaaniseen kestävyYTEEN, ainakaan vielä.
- Betoni on tiivistä ja sillä on suuri puristuslujuus. Karbonatisoitumista ei havaita.
- Laskennallisen tarkastelun perusteella käyttöikää olisi jäljellä vielä kymmeniä vuosia
  - Sovellettu julkisivubetoneille kehitettyä sääräsitukseen perustuvaa mallinnusmenetelmää

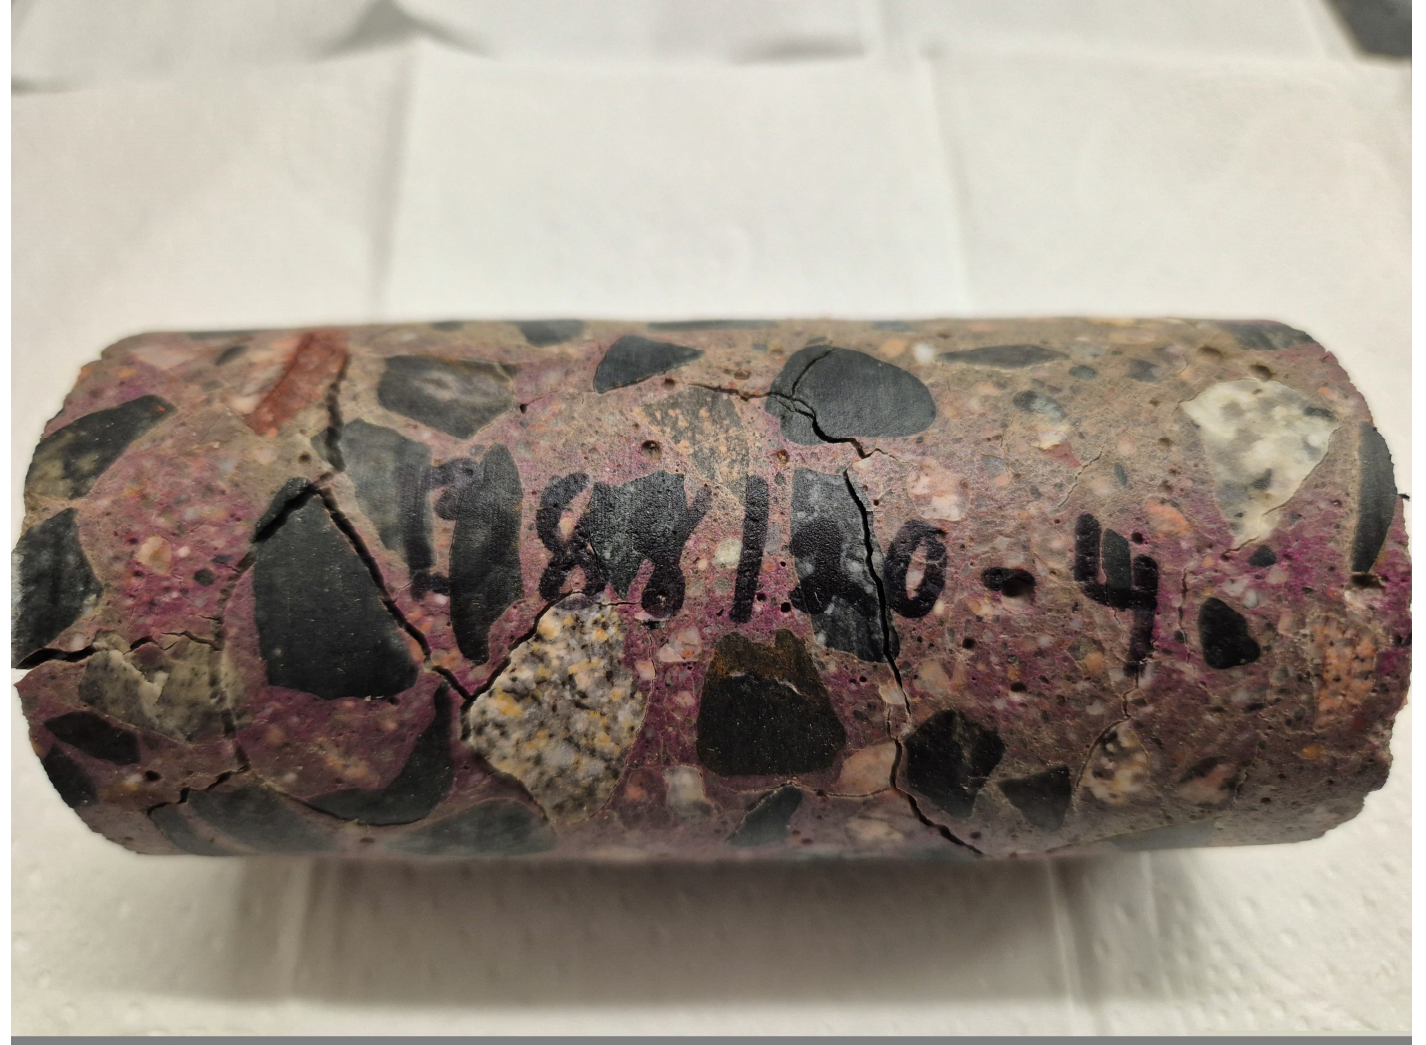
# Tilanne pakkasrasituskokeen 25 syklin jälkeen

Pakkasrasituskoee näyttäisi vaurioittavan betonia melko nopeasti.

Tutkimus ja tulosten tulkinta on tältä osin vielä kesken

- Betoni on erittäin tiivistä, jonka seurauksena se imee vettä ja kuivuu hitaasti.
- Radalla pölkyt eivät pääse kyllästymään vedellä kokonaan, joten käytännössä säärasitus lienee jonkin verran pienempi.
- Näiden tulosten perusteella käyttöikä on kuitenkin selkeästi rajallinen

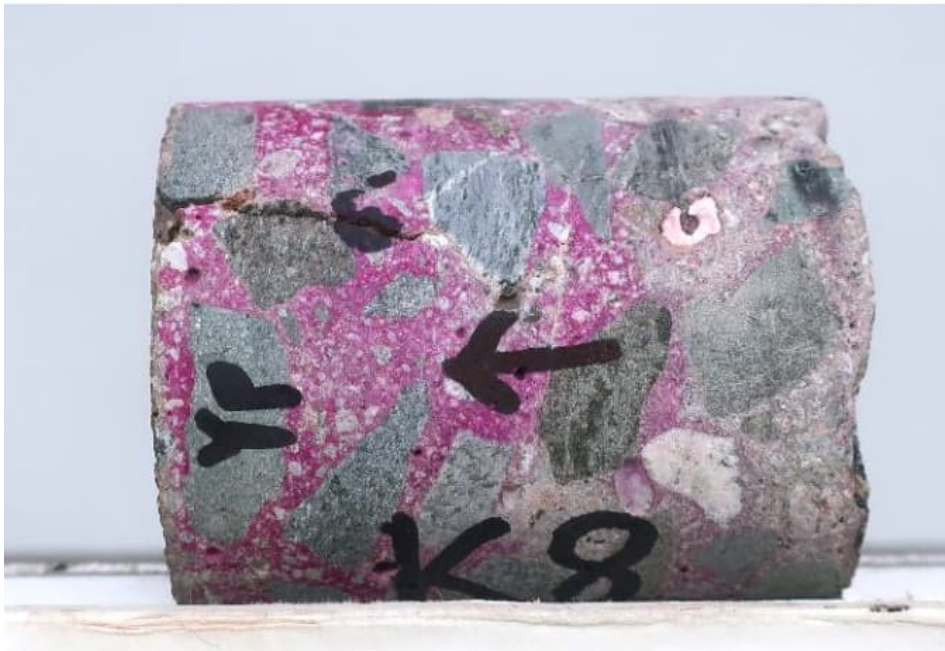
# Ohuthietutkimukset

## ASR

- Reagoineet kappaleet ovat hienon fraktion kvartsiitti- ja myloniittikappaleet, joista säteilee suuntautumaton halkeilua sideaineeseen.
- Paikoin pinnan suuntaisessa halkeamassa sekä huokosissa on silikageeliä.

Kuva 21. Silikageeliä halkeamassa (nuoli) ja huokosessa. PPL

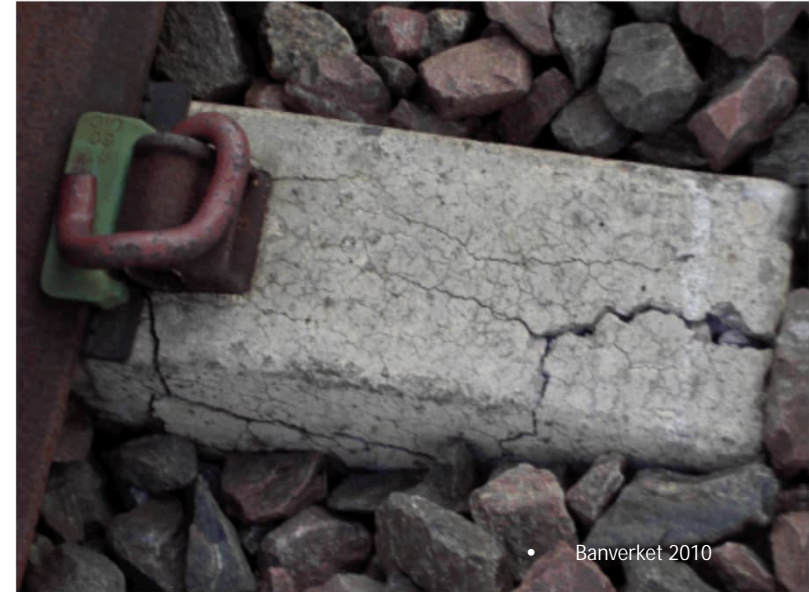
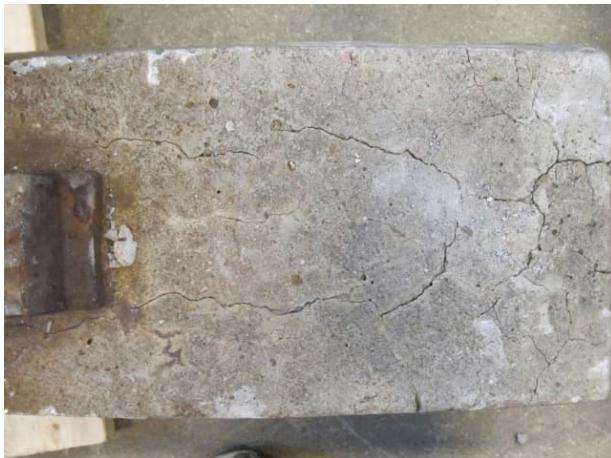
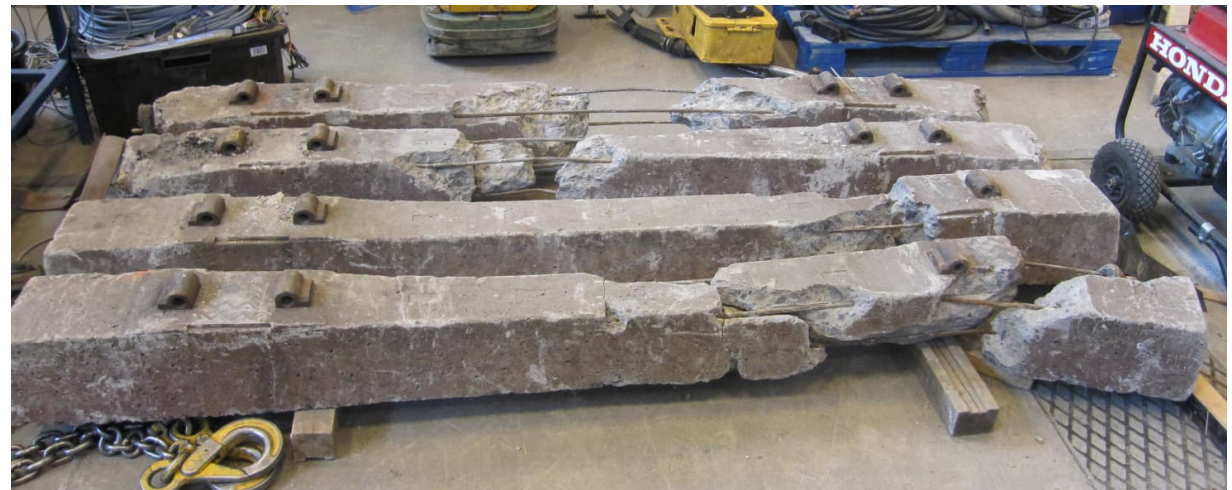
# Käyttöiän päättymisen

- Ratapölkky voi rikkoutua junan suistumisen tai kunnossapidon seurauksena
- Liikennekuorma voi aiheuttaa halkeilua
- Betoni voi rapautua kemiallisten reaktioiden takia
- Käyttöikä loppuu, kun raideleveys ei pysy tai kiskonkiinnitys pettää

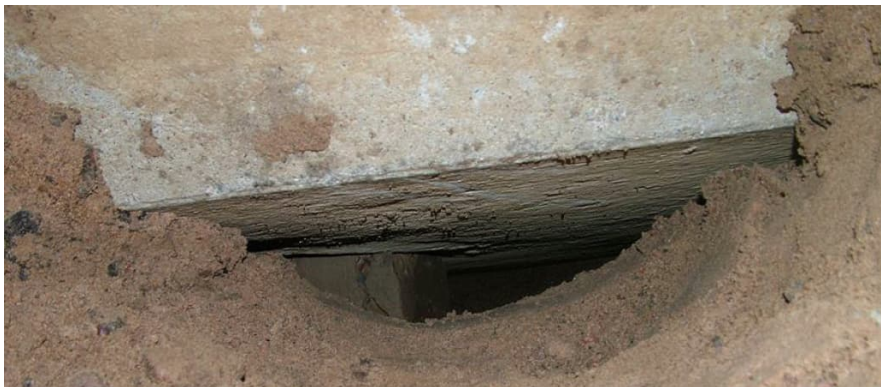
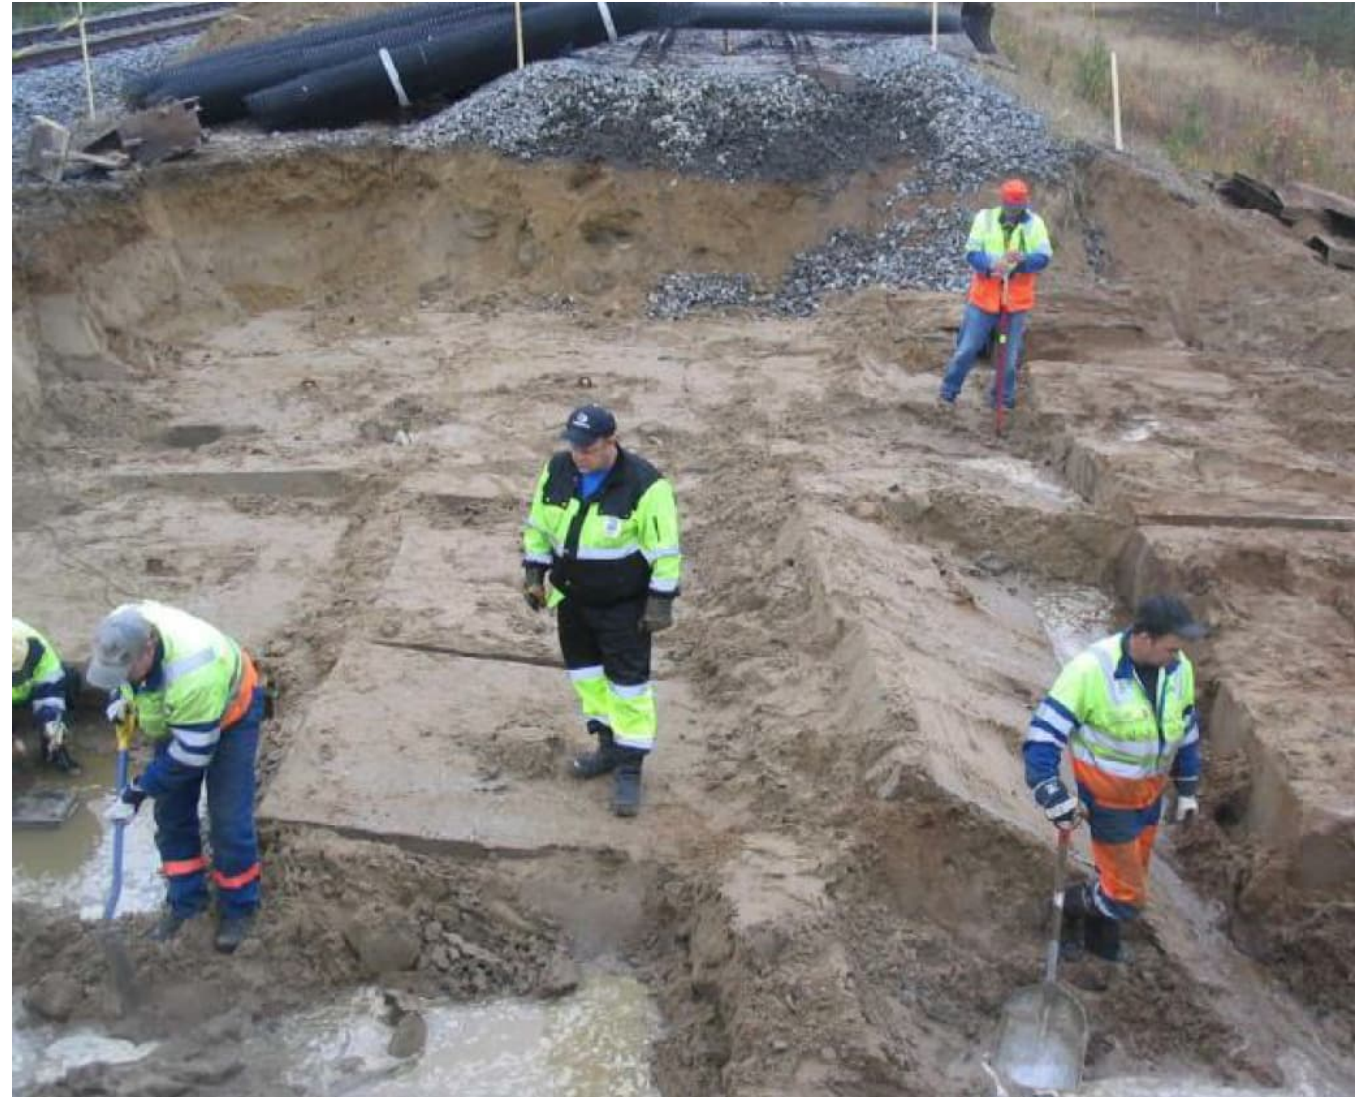
# Paaluhatturakenteiden elinkaari

Perusongelma on se, että paaluhattut kallistuvat satunnaiseen suuntaan ja aiheuttavat geometriavirhettä rataan.

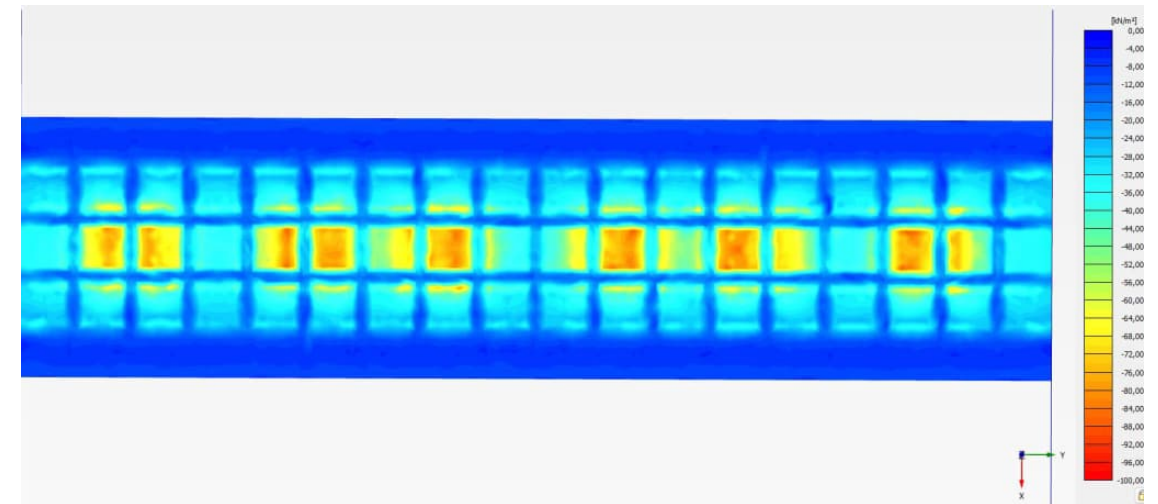
# Paaluhatuille tulevat kuormitukset

Mallinnettu 3D Plaxis ohjelmistolla paaluhatuille tulevia jännityksiä, jotta ymmärrettäisiin miksi hatut lähtevät kallistumaan:

- Radan pituussuunnassa jännitykset vaihtelevat, mutta poikkisuunnassa kallistelun olettaisi olevan systemaattista.
